**RELATÓRIO TÉCNICO**  
BARRAGEM B2 – MINA TICO-TICO  
RELATÓRIO TRIMESTRAL DE  
ACOMPANHAMENTO DO PROCESSO  
DE DESCARACTERIZAÇÃO

IPE.OP.RL.8000.GT.20.1620 - Revisão 01

<b>MINERAÇÃO MORRO DO IPÊ S.A.</b>																							
Nº. MORRO DO IPÊ: IPE.OP.RL.8000.GT.20.1620				<b>BARRAGEM B2 – MINA TICO-TICO RELATÓRIO TÉCNICO RELATÓRIO TRIMESTRAL DE ACOMPANHAMENTO DO PROCESSO DE DESCARACTERIZAÇÃO – ABRIL/2026</b>																			
<b>CONTROLE DE REVISÃO DAS FOLHAS</b>																							
Rev doc	00	01				Rev doc	00	01				Rev doc	00	01			Rev doc	00	01				
Revisão da folha					Revisão da folha					Revisão da folha					Revisão da folha								
1	X	X				26	X	X				51	X	X				76	X	X			
2	X	X				27	X	X				52	X	X				77	X	X			
3	X	X				28	X	X				53	X	X				78	X	X			
4	X	X				29	X	X				54	X	X				79	X	X			
5	X	X				30	X	X				55	X	X				80	X	X			
6	X	X				31	X	X				56	X	X				81	X	X			
7	X	X				32	X	X				57	X	X				82	X	X			
8	X	X				33	X	X				58	X	X				83	X	X			
9	X	X				34	X	X				59	X	X				84	X	X			
10	X	X				35	X	X				60	X	X				85	X	X			
11	X	X				36	X	X				61	X	X				86	X	X			
12	X	X				37	X	X				62	X	X				87	X	X

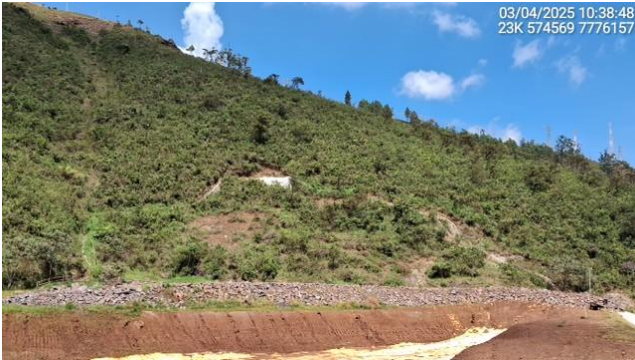
Além da berma, em outubro/2024 foi concluída a instalação de dispositivos de drenagem superficial (Foto 5.2) no contato entre a cunha de ruptura e o terreno natural de forma a reduzir a infiltração de água e assim reduzir a saturação do material e consequentemente, possíveis movimentações.

**Foto 5.1** – Berma de equilíbrio em enrocamento na encosta próxima a ombreira esquerda.

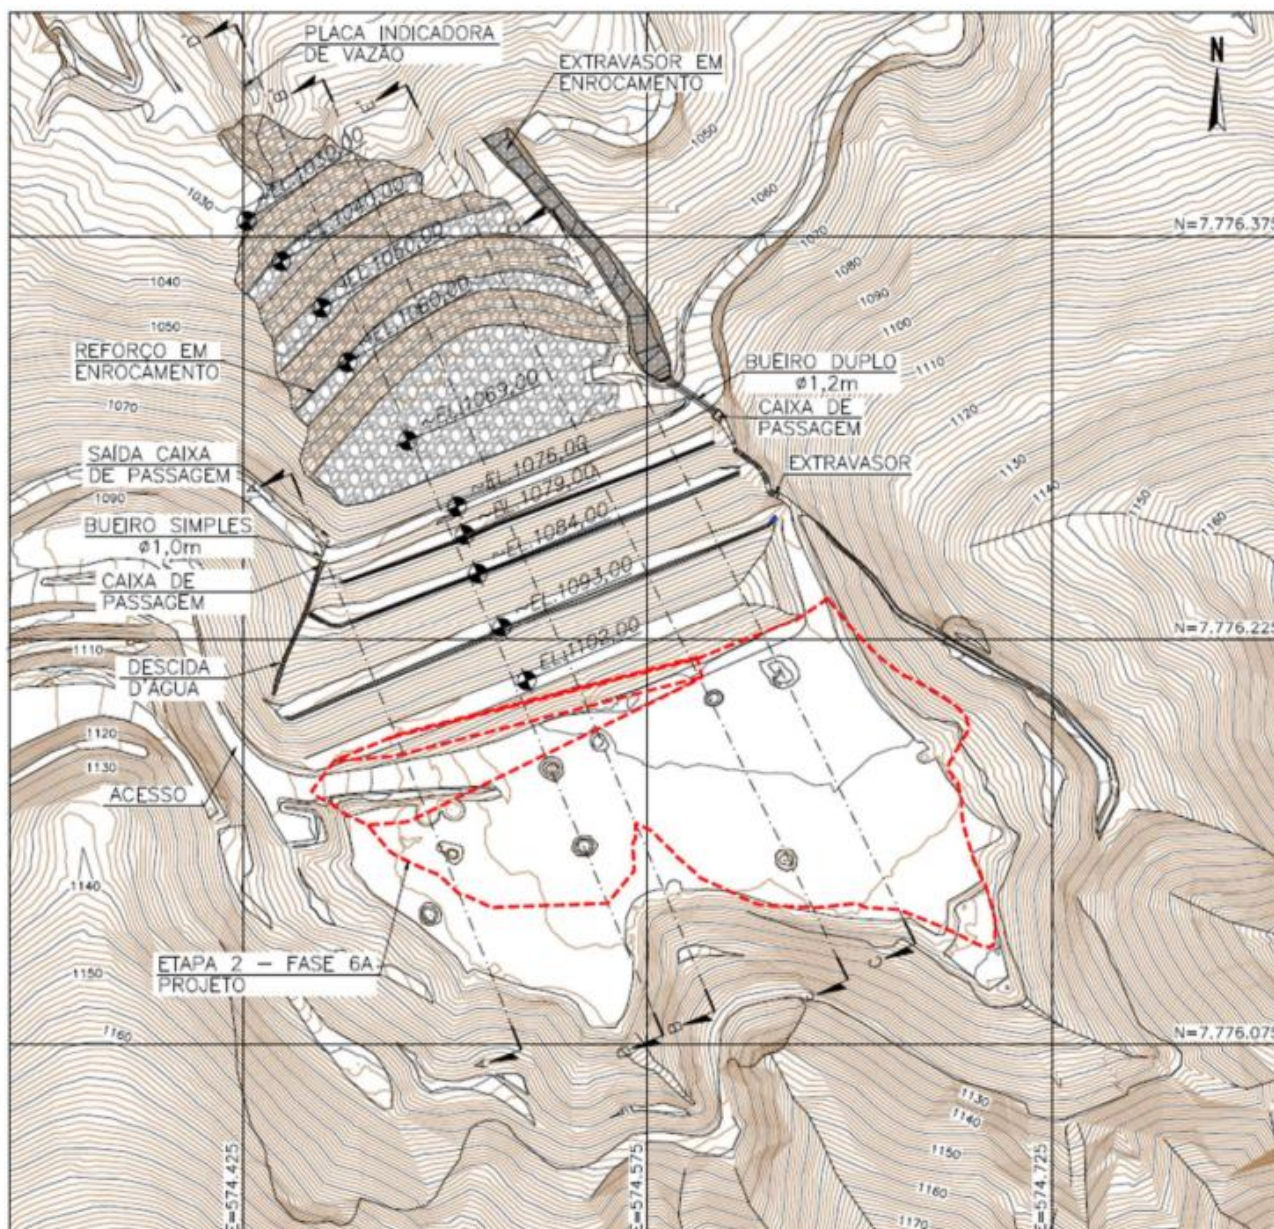
**Figura 6.7** – Comparativo Projeto (Etapa 2 - Fase 6A) x Executado – Planta.

As geometrias de projeto são apresentadas em linhas tracejadas em vermelho.

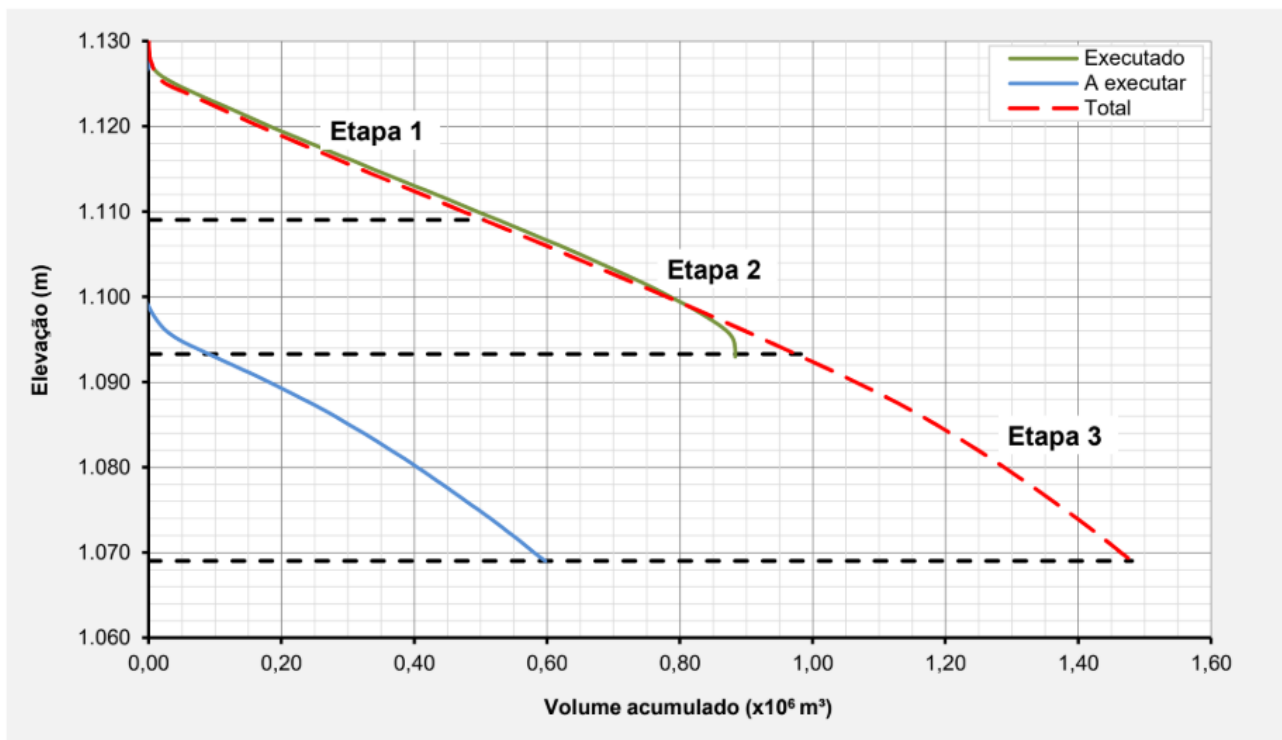
**Figura 6.13** – Curva elevação-volume – Comparativo andamento das obras.

- a remoção total (considerada em projeto);
- a remoção executada (obtida a partir do levantamento topográfico atualizado);
- a remoção a ser executada (diferença entre a total e a executada).

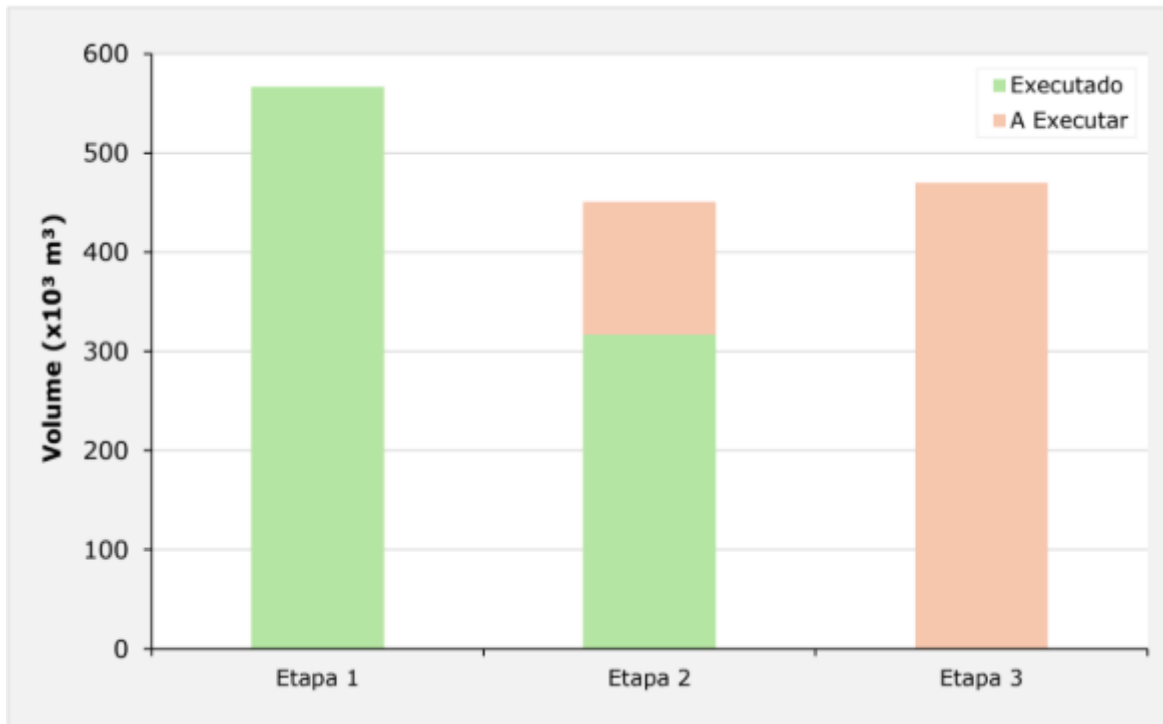
**Figura 6.14** – Avanço das obras de Descaracterização da Barragem B2 – Mina Tico-Tico.

Destaca-se que no mês de março de 2026 foi obtida uma taxa de remoção com um valor médio de  $2.800 \text{ m}^3/\text{dia}$ , considerando apenas dias úteis.

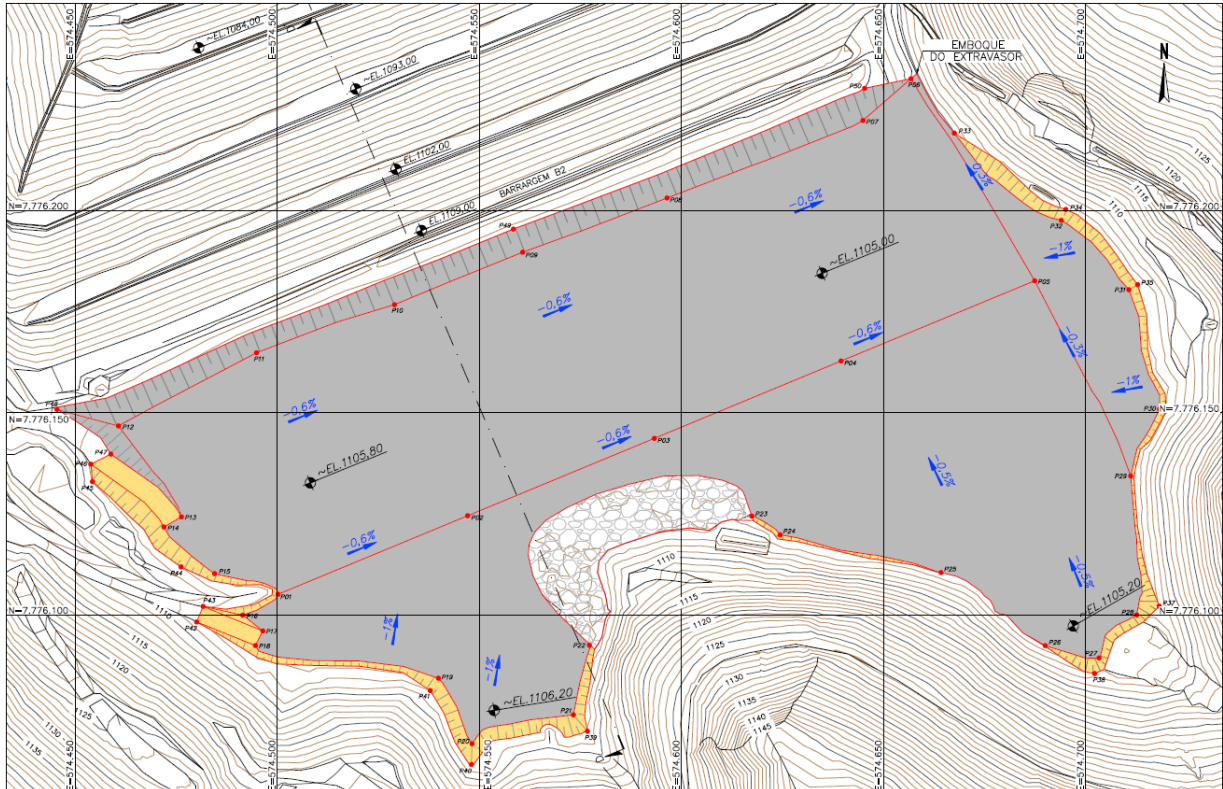
Figura 6.16 - Escavações complementares - Planta (Fonte: IPE.OP.DE.8000.GT.20.1414).

A seguir são apresentadas a indicação das escavações complementares em planta (Figura 6.16) e seção transversal (Figura 6.17), conforme o documento IPE.OP.DE.8000.GT.20.1414.

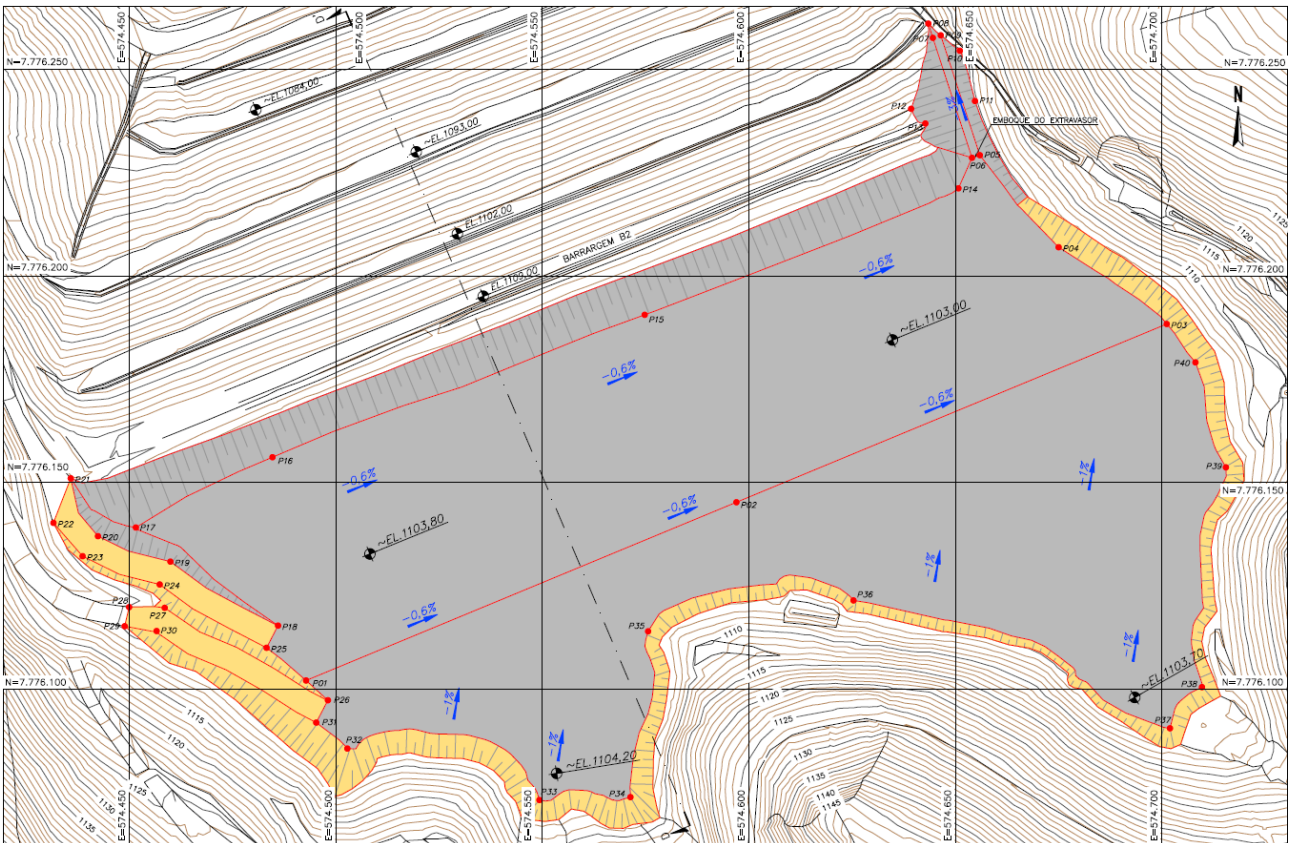
Figura 6.18 – Escavações complementares - Planta (Fonte: IPE.OP.DE.8000.GT.20.1415).

A seguir são apresentadas a indicação das escavações complementares em planta (Figura 6.18), e seção transversal (Figura 6.19), conforme o documento IPE.OP.DE.8000.GT.20.1415.
