RELATÓRIO TÉCNICO
 BARRAGEM B1-AUXILIAR – MINA TICO-TICO
 RELATÓRIO TRIMESTRAL DE
 ACOMPANHAMENTO DO PROCESSO
 DE DESCARACTERIZAÇÃO

IPE.OP.RL.8000.GT.20.1619 - Revisão 00

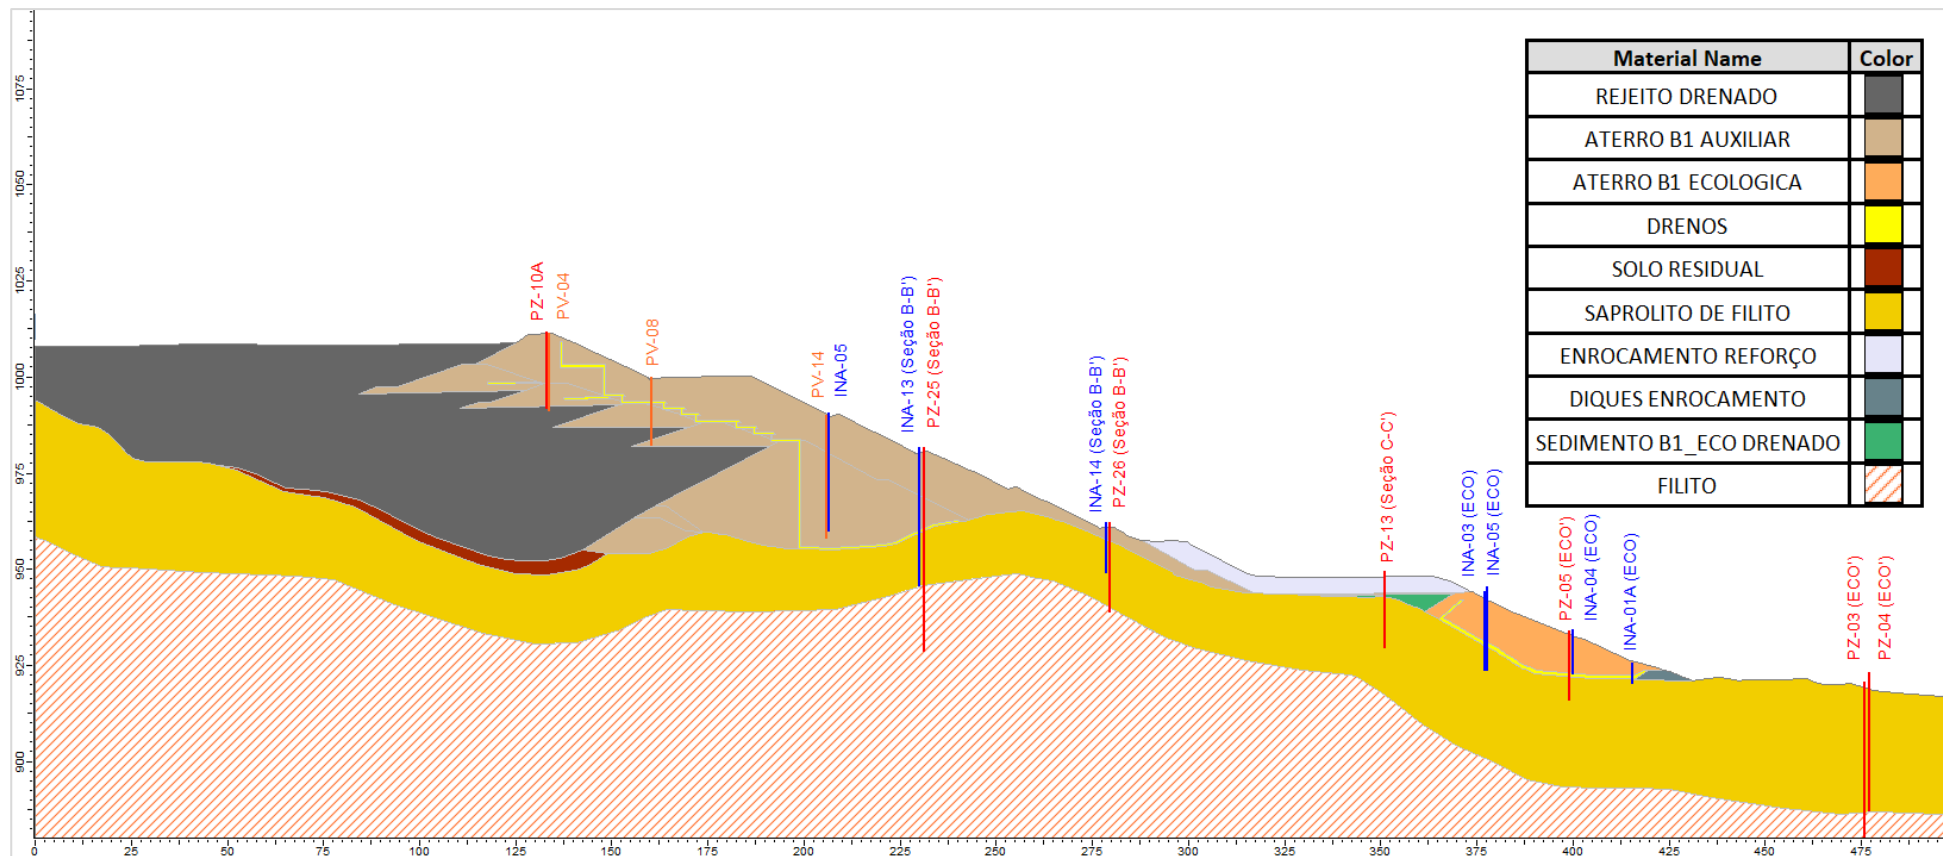
Figura 5.11 – Seção transversal de controle A-A'.

Da Figura 5.6 a Figura 5.10 é apresentada a locação em planta da instrumentação de controle, enquanto da Figura 5.11 a Figura 5.16 são apresentadas as seções transversais de controle. Na Tabela 5.2 é apresentado um resumo da locação, características e níveis de controle dos instrumentos.

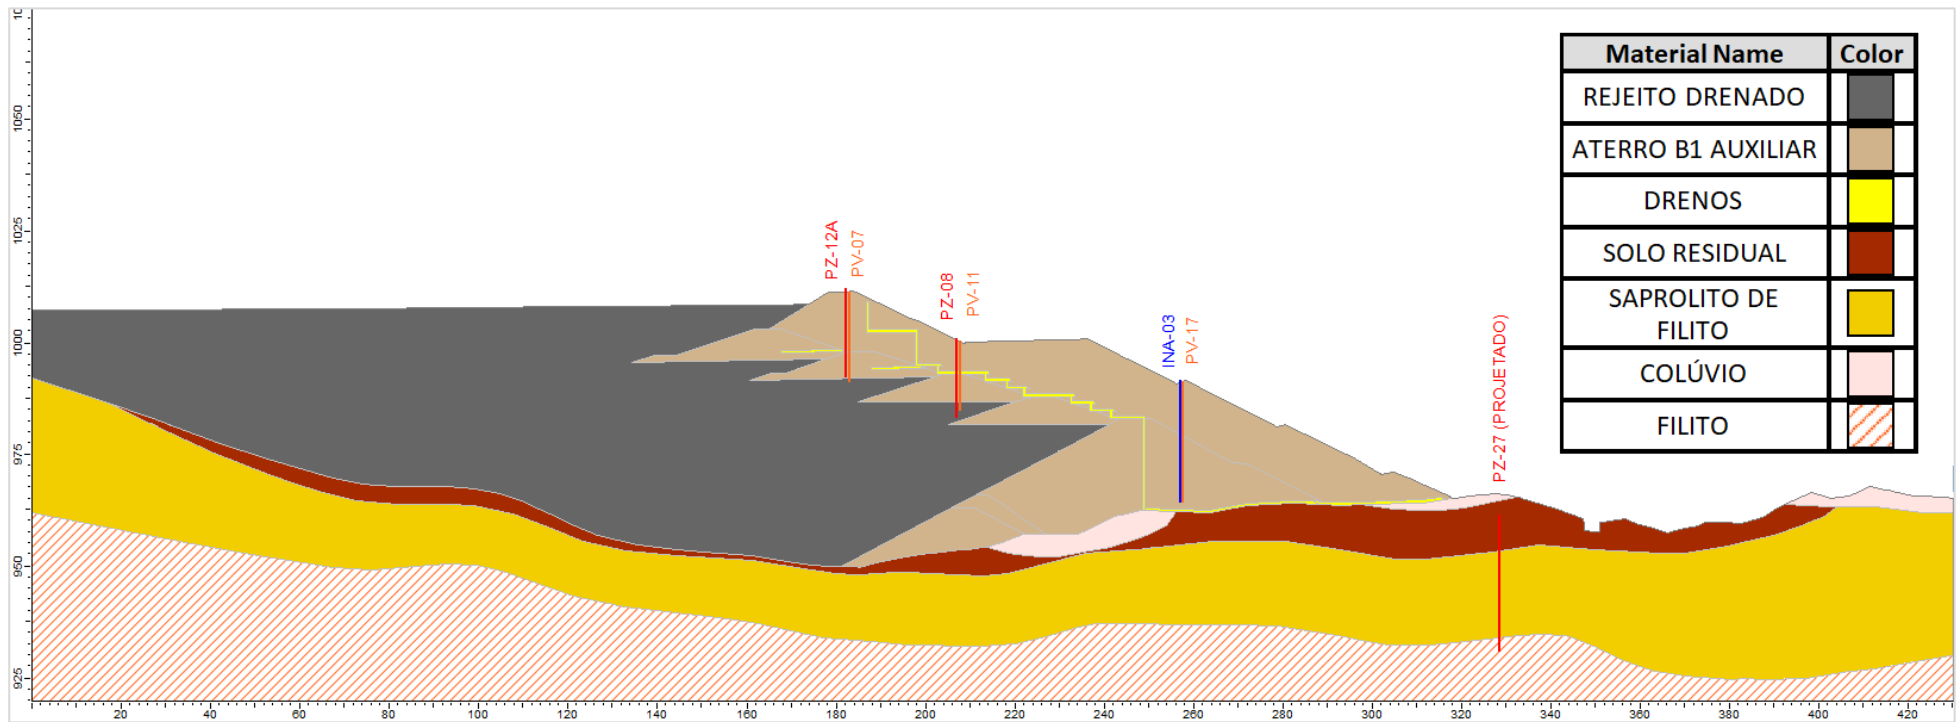
Figura 5.14 – Seção transversal de controle D-D’.

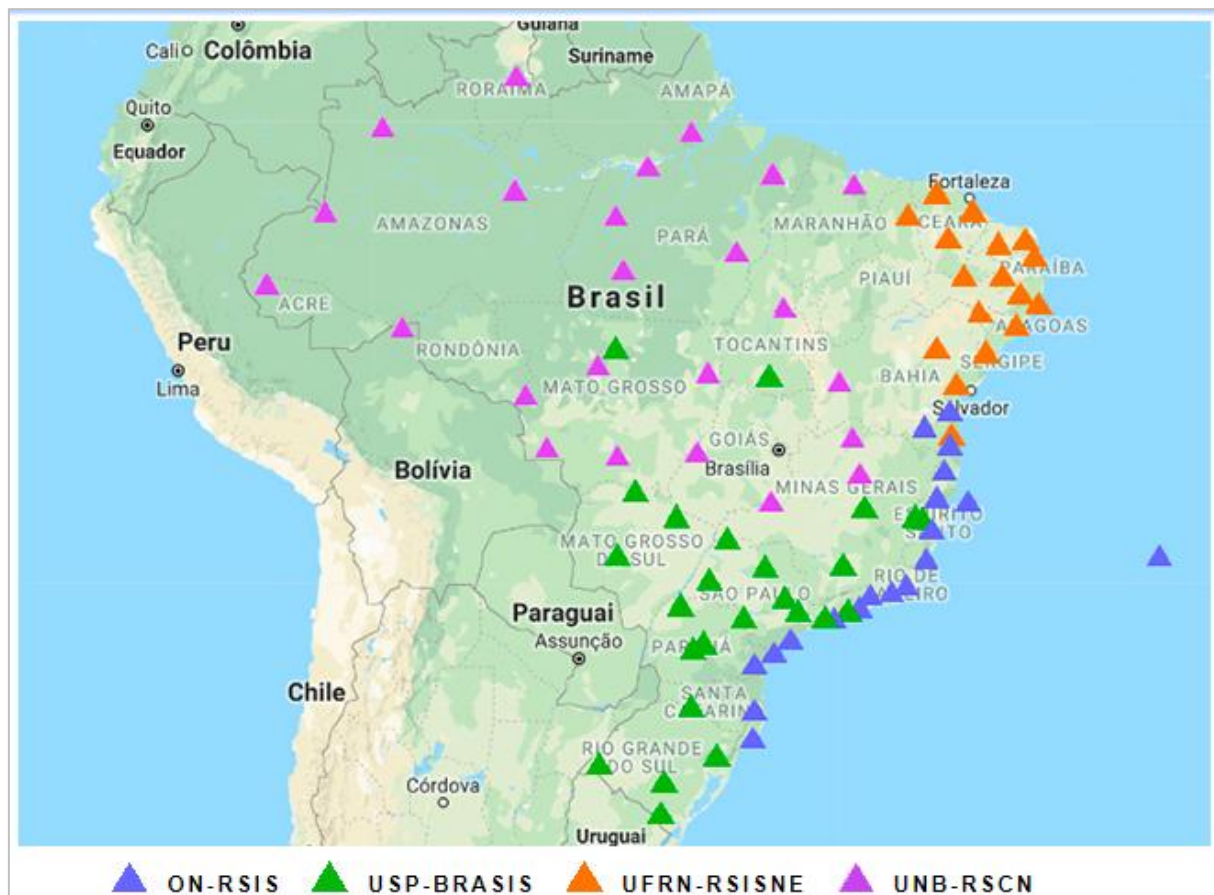
Figura 5.48 – Rede sismológica brasileira (<http://www.rsbr.gov.br>).

O estudo da CREAM utilizou como base de dados as informações compiladas pelo Centro de Sismologia da USP, que conta com a colaboração da Universidade de Brasília (UNB), da Universidade do Rio Grande do Norte e Rede Sismográfica Brasileira. A Figura 5.48 apresenta a distribuição dos sismógrafos existentes no território nacional.

Em maio de 2022 foi elaborado pela empresa CREAM Engenharia uma análise de estudo sísmico específico para determinação do *peak ground acceleration* (PGA) a ser adotado nas análises de estabilidade que consideram carregamento dinâmico (sísmico). O estudo se constitui em um tratamento probabilístico elaborado a partir dos dados de eventos sísmicos registrados na região, levando em consideração as características geológicas e geométricas do entorno. O procedimento adotado foi o desenvolvido por Cornell (1968).

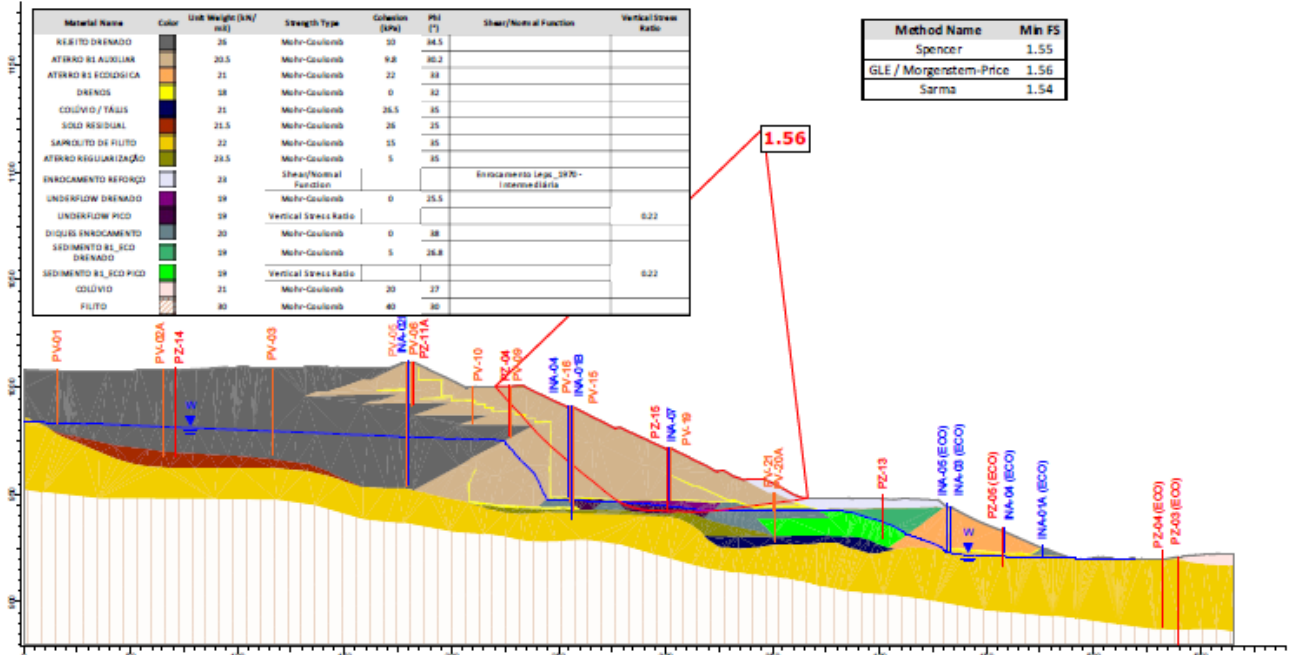
Figura 5.66 - Seção C-C' – Análise Não Drenada – Superfície de ruptura plano-circular otimizada – Freática percolação com dreno operante – Razão de resistência não drenada de pico.

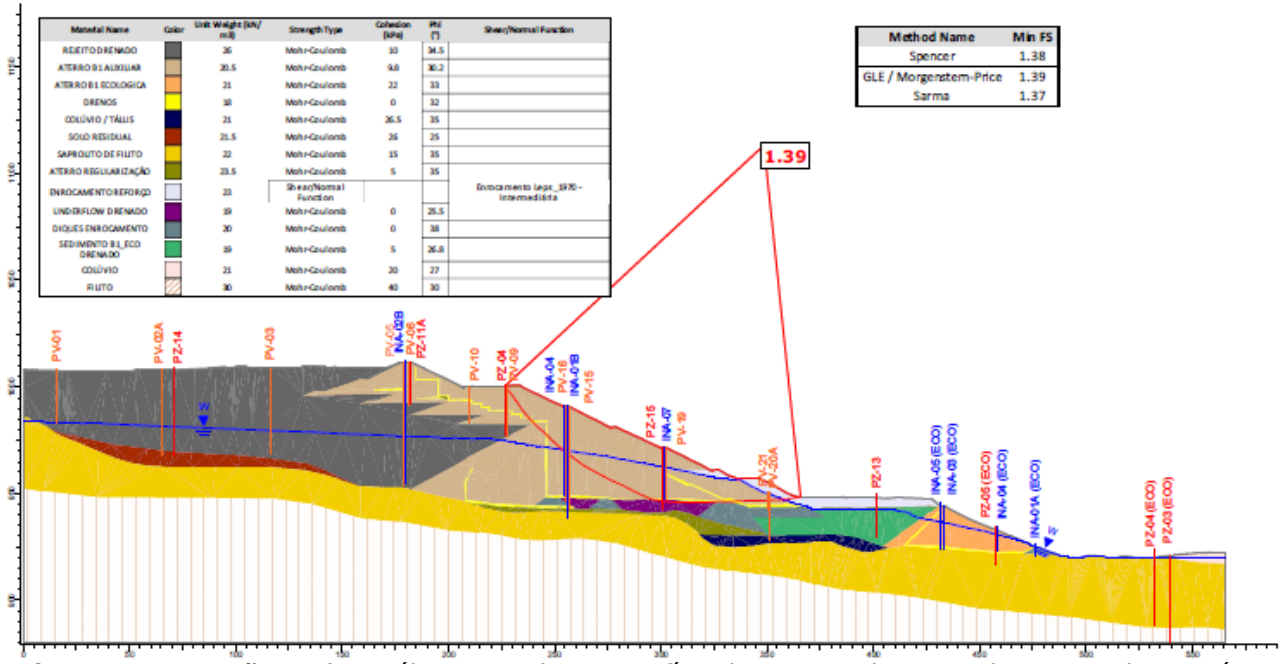
Figura 5.70 - Seção C-C' – Análise Drenada – Superfície de ruptura plano-circular otimizada – Freática percolação com dreno colmatado.

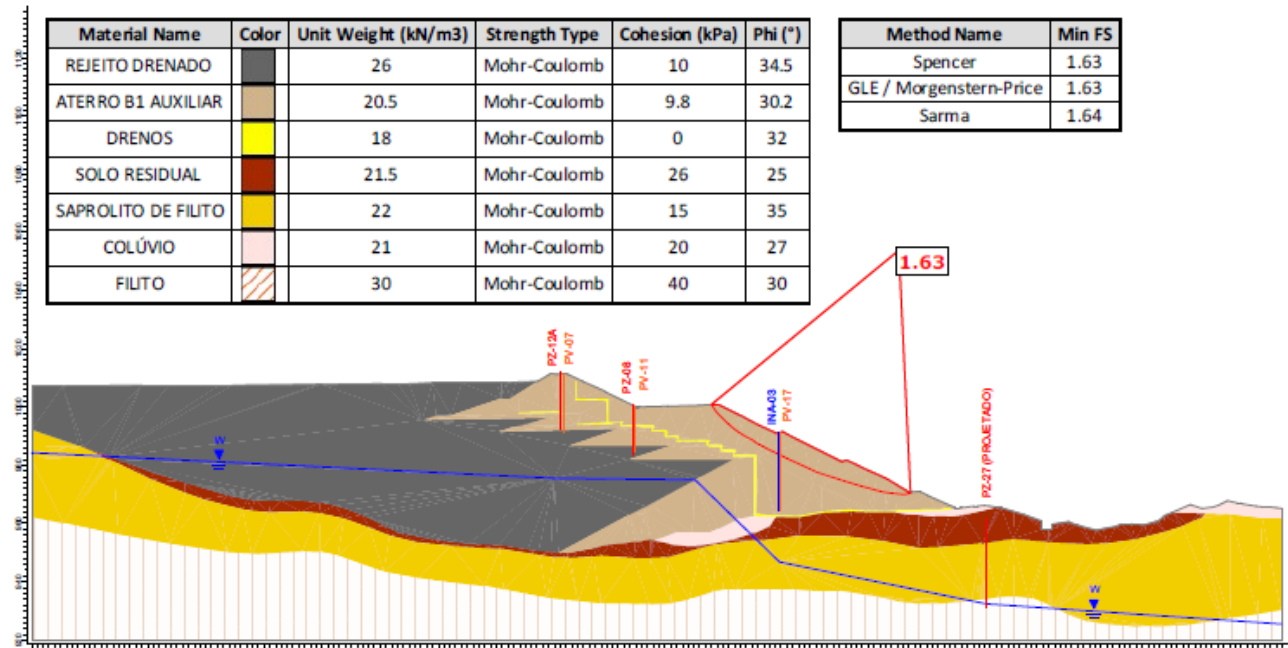
Figura 5.71 - Seção D-D' – Análise Drenada – Superfície de ruptura plano-circular otimizada – Freática atual (25/02/26).

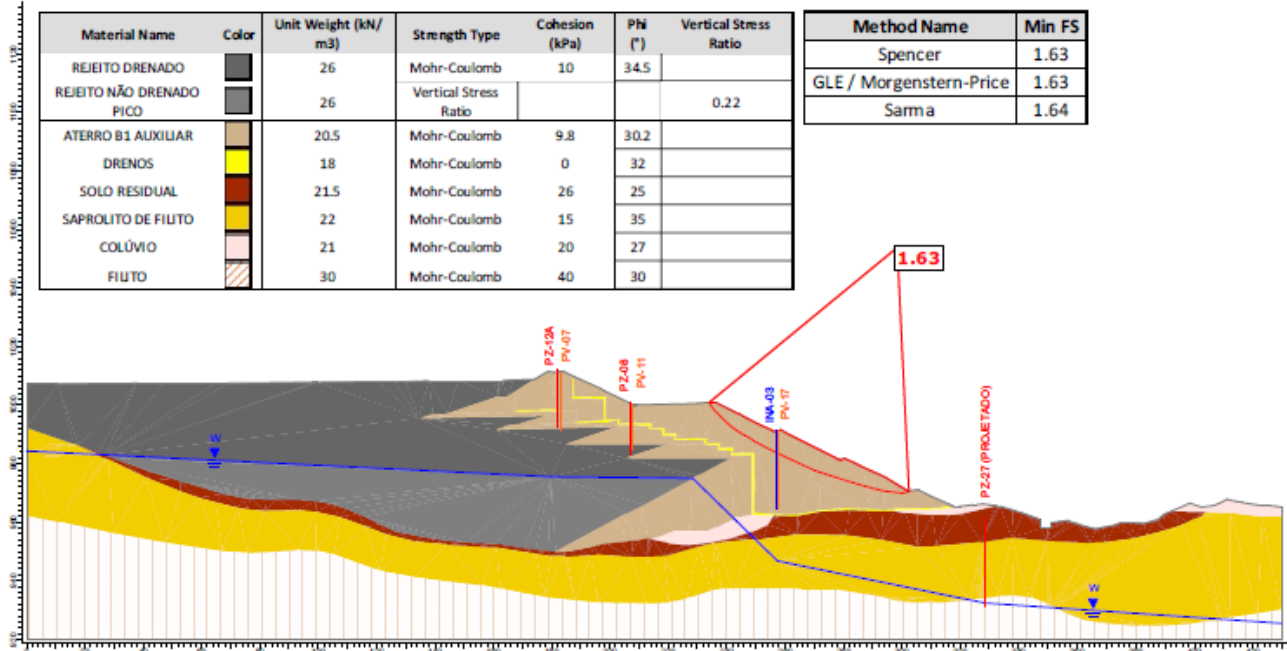
Figura 5.72 - Seção D-D' – Análise Não Drenada – Superfície de ruptura plano-circular otimizada – Freática atual (25/02/26) – Razão de resistência não drenada de pico.

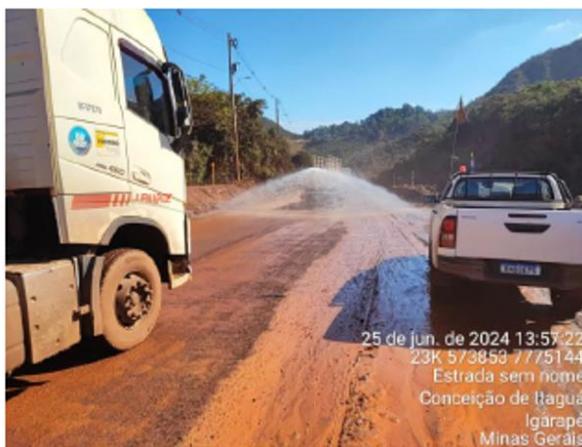
Foto 5.1 – Mosaico da aspersão das vias na Mineração Morro do Ipê.

Desde junho de 2022, a MMI tem usado supressor de poeira na aspersão de suas vias. O produto é comercializado pela empresa BMA Ambiental Ltda, que oferece várias opções de supressores de poeira provenientes de misturas atóxicas que são biodegradáveis, visto que a maioria é composta por polímeros orgânicos e que proporcionam uma economia de água de no mínimo 30%. Dentre as opções oferecidas pela empresa, a mais adequada ao uso pretendido foi o Bioaglopar RDC Primer, originado de uma mistura balanceada de polímeros naturais derivados de lipídios e hidrocarbonetos, ideal para controlar poeira em estradas pavimentadas e não pavimentadas, uma vez que preserva a umidade da via sem torná-la escorregadia e insegura para o tráfego.

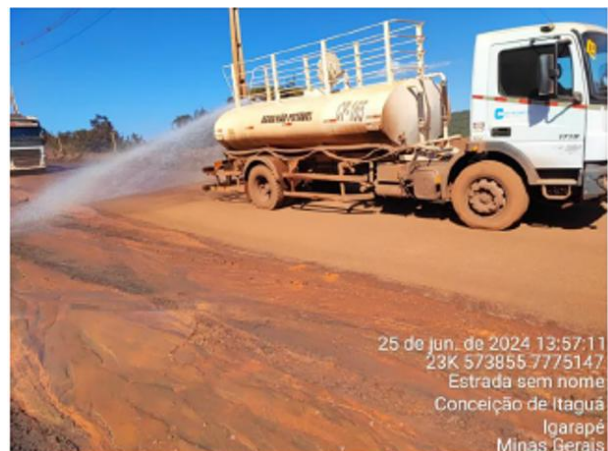
Foto 5.2 – Mosaico da aspersão das vias na Mineração Morro do Ipê.

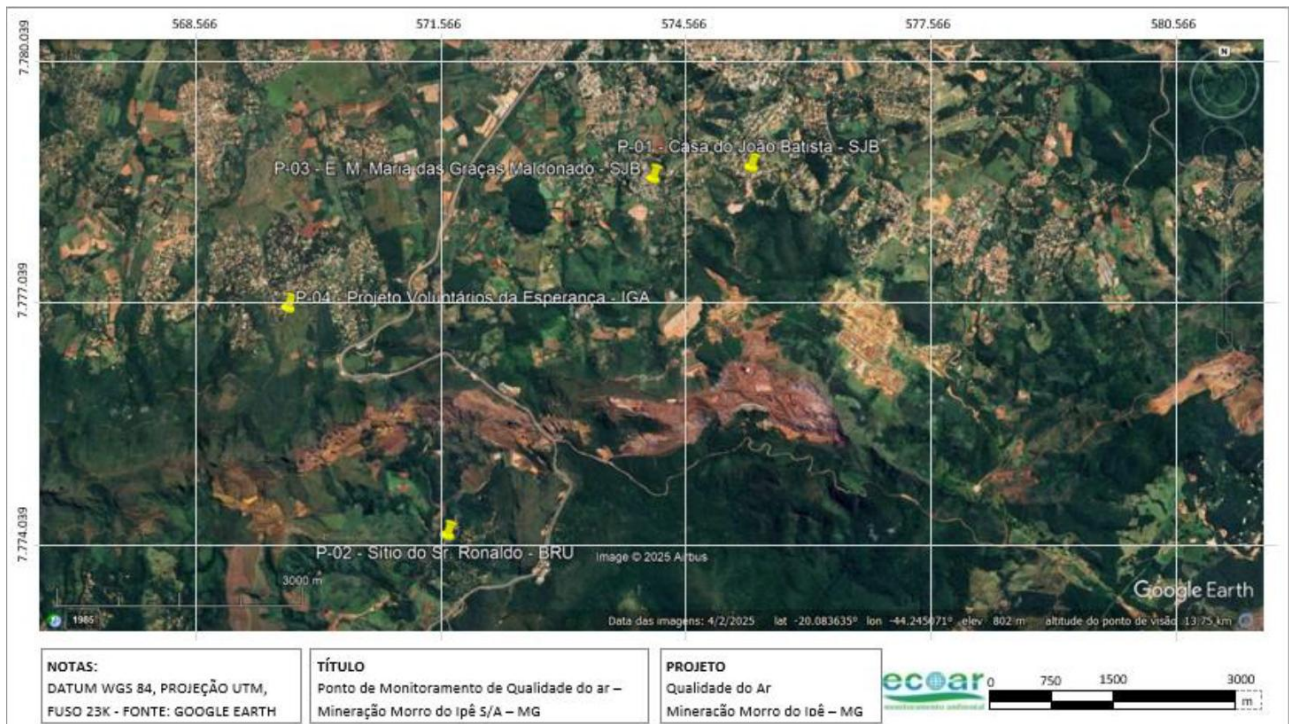
Figura 5.96 – Localização dos pontos de monitoramento de qualidade do ar. Fonte: ECOAR 2025.

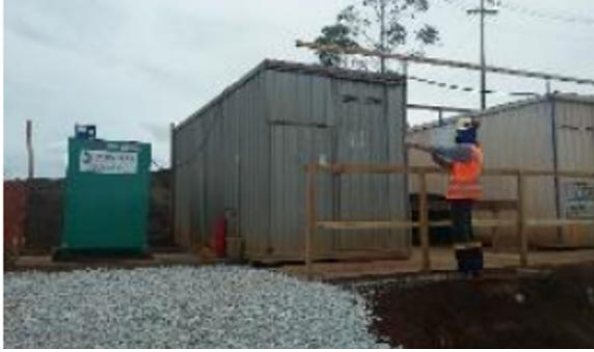
**Foto 5.3** – Monitoramento em equipamento com escala.

A Mineração Morro do Ipê possui em seu sistema de gestão um procedimento para o monitoramento de fumaça preta. Esse procedimento determina que as empresas contratadas e subcontratadas enviem à equipe de Meio Ambiente da MMI trimestralmente a relação de equipamentos utilizados na área da empresa com o resultado dos monitoramentos realizados no período.

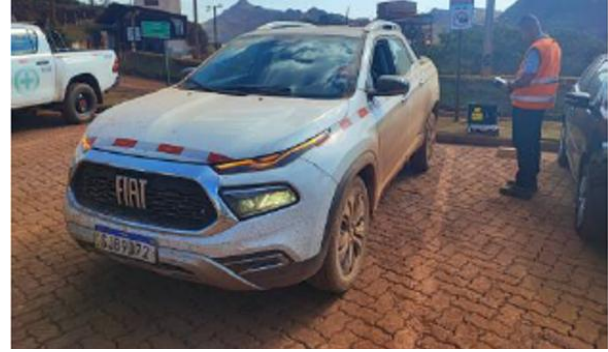
**Foto 5.4** – Monitoramento utilizando o opacímetro.

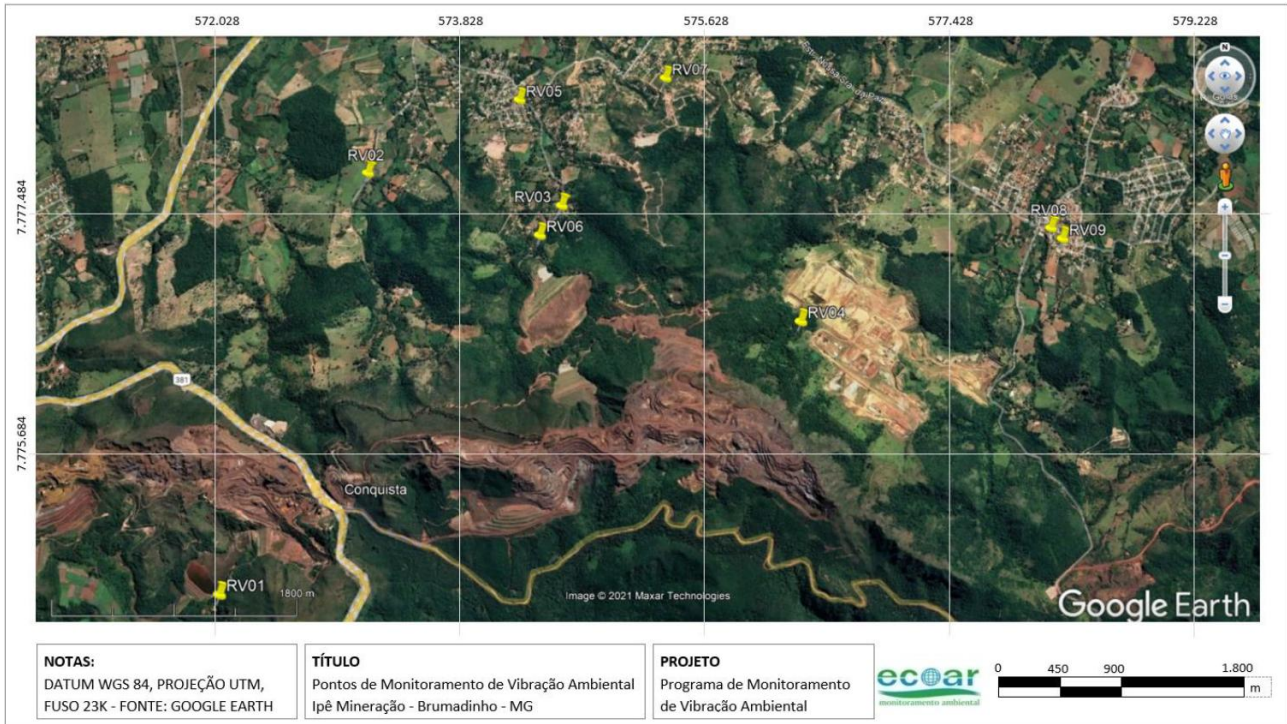
Figura 5.97 – Localização dos pontos de monitoramento de ruído e vibração. Fonte: ECOAR 2025.
