**RELATÓRIO TÉCNICO**  
BARRAGEM B2 – MINA TICO-TICO  
RELATÓRIO TRIMESTRAL DE  
ACOMPANHAMENTO DO PROCESSO  
DE DESCARACTERIZAÇÃO

IPE.OP.RL.8000.GT.20.1620 - Revisão 01

<b>MINERAÇÃO MORRO DO IPÊ S.A.</b>																							
Nº. MORRO DO IPÊ: IPE.OP.RL.8000.GT.20.1620				<b>BARRAGEM B2 – MINA TICO-TICO RELATÓRIO TÉCNICO RELATÓRIO TRIMESTRAL DE ACOMPANHAMENTO DO PROCESSO DE DESCARACTERIZAÇÃO – ABRIL/2026</b>																			
<b>CONTROLE DE REVISÃO DAS FOLHAS</b>																							
Rev doc	00	01				Rev doc	00	01				Rev doc	00	01			Rev doc	00	01				
Revisão da folha					Revisão da folha					Revisão da folha					Revisão da folha								
1	X	X				26	X	X				51	X	X				76	X	X			
2	X	X				27	X	X				52	X	X				77	X	X			
3	X	X				28	X	X				53	X	X				78	X	X			
4	X	X				29	X	X				54	X	X				79	X	X			
5	X	X				30	X	X				55	X	X				80	X	X			
6	X	X				31	X	X				56	X	X				81	X	X			
7	X	X				32	X	X				57	X	X				82	X	X			
8	X	X				33	X	X				58	X	X				83	X	X			
9	X	X				34	X	X				59	X	X				84	X	X			
10	X	X				35	X	X				60	X	X				85	X	X			
11	X	X				36	X	X				61	X	X				86	X	X			
12	X	X				37	X	X				62	X	X				87	X	X

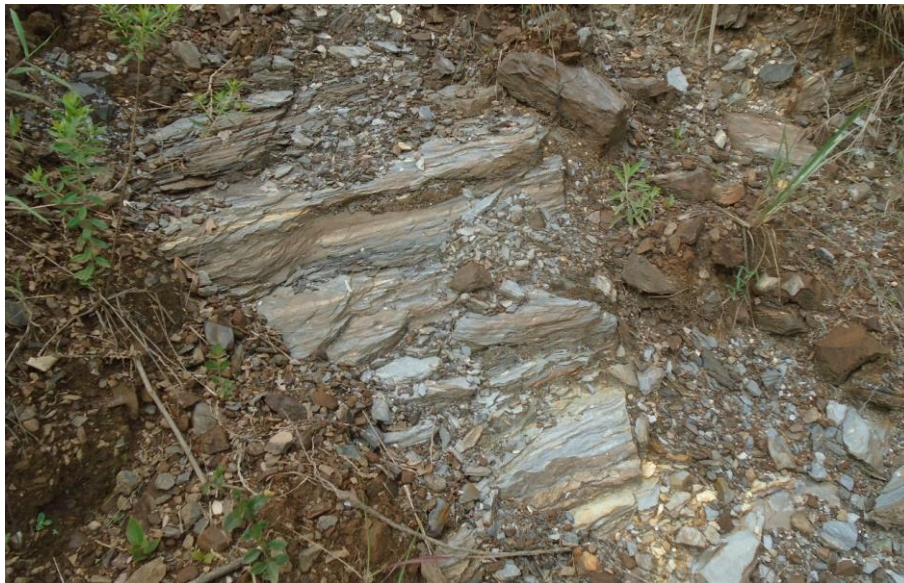
**Figura 5.9** – Filito da Formação Cercadinho no local do escorregamento.

Desta forma, os eventuais efeitos do desconfinamento ou até mesmo devido a escavações realizadas na época de construção da barragem para ampliar o reservatório ou como área de empréstimo local poderão exigir projetos específicos e obras complementares de estabilização. Atualmente, existe uma superfície de escorregamento, do tipo circular, aberta na encosta natural situada a montante do reservatório da barragem, na sua margem esquerda. No local ocorrem os filitos cinza prateado, com lentes de quartzito ferruginoso (Figura 5.9).

A direção dos planos de xistosidade é, aproximadamente, leste – oeste, com mergulho de cerca de 50° a 60° para sul, ou seja, para dentro da encosta (montante).

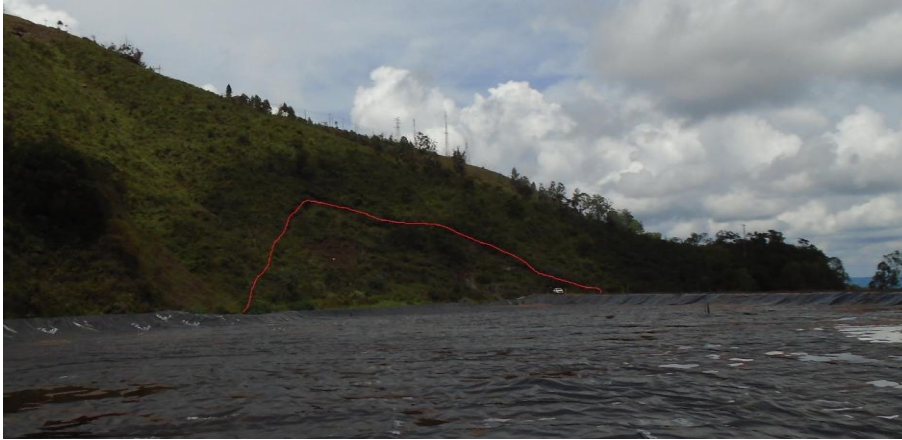
**Figura 5.10** – Vista do escorregamento situado na encosta a montante do reservatório.

A cunha de escorregamento é superficial, pouco profunda, e provavelmente ocorreu devido à escavação de um acesso no pé da encosta, circundando o reservatório, com taludes muito íngremes, o que provocou a instabilidade.

Durante o mês de julho/2024 foi executada uma berma de equilíbrio em enrocamento (Foto 5.1) e de forma a estabilizar a massa rompida localizada na encosta a montante próximo a ombreira esquerda. Em outubro de 2024, a berma foi ampliada até os pontos da descida da drenagem superficial de modo a proteger o ponto de deságue.

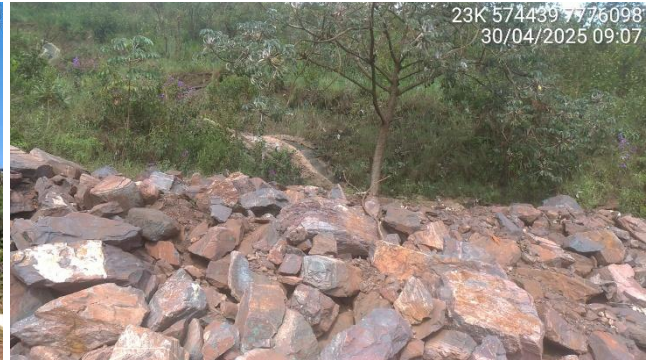
**Foto 5.2** – Dispositivos de drenagem superficial no contato da cunha de ruptura com o terreno natural, na margem esquerda.

Além da berma, em outubro/2024 foi concluída a instalação de dispositivos de drenagem superficial (Foto 5.2) no contato entre a cunha de ruptura e o terreno natural de forma a reduzir a infiltração de água e assim reduzir a saturação do material e consequentemente, possíveis movimentações.

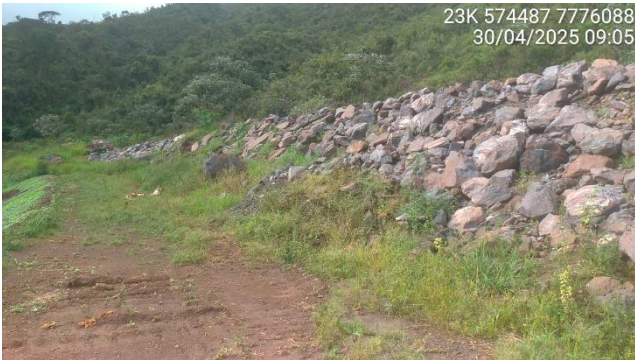
**Foto 5.3** – Detalhe da berma de equilíbrio em enrocamento na encosta na margem esquerda.

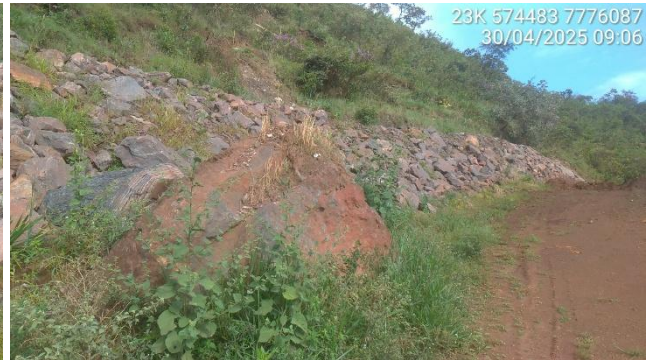
**Foto 5.4** – Detalhe da berma de equilíbrio em enrocamento na encosta na margem esquerda.

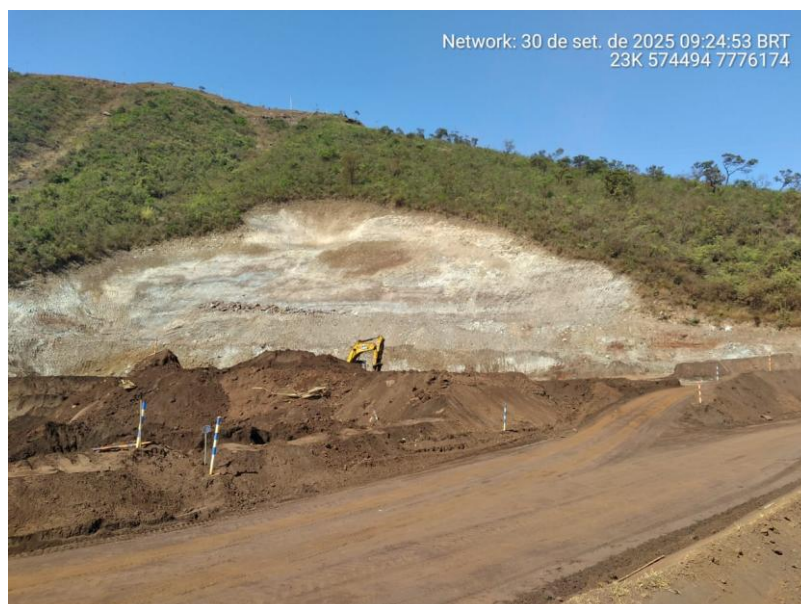
**Foto 5.6** - Ombreira Esquerda regularizada com material superficial removido

No mês de agosto, foi dada a sequência na tratativa da ombreira esquerda com a finalização do descarregamento do material solto, a atividade foi finalizada e a situação atual pode ser conferida na **Foto 5.6**. Nos próximos meses será aplicada a solução de bioengenharia no local, de acordo com o Nota Técnica mencionada.

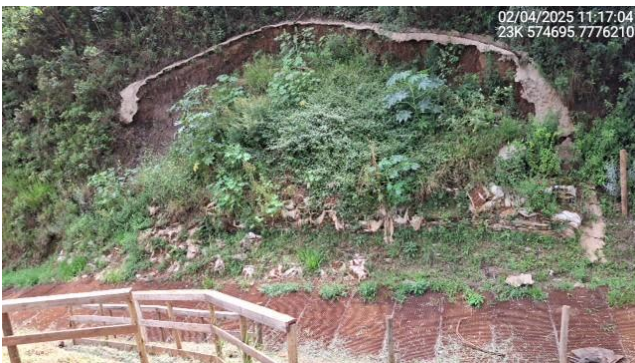
**Foto 5.7** – Grades metálicas instaladas sobre o canal extravasor de emergência.

Na ombreira direita, durante o mês de novembro de 2024 foram instalados perfis metálicos e grades metálicas (Foto 5.7 e Foto 5.8) sobre o canal extravasor de emergência, como medida preventiva contra uma possível obstrução do canal, caso ocorra movimentação de material da encosta.

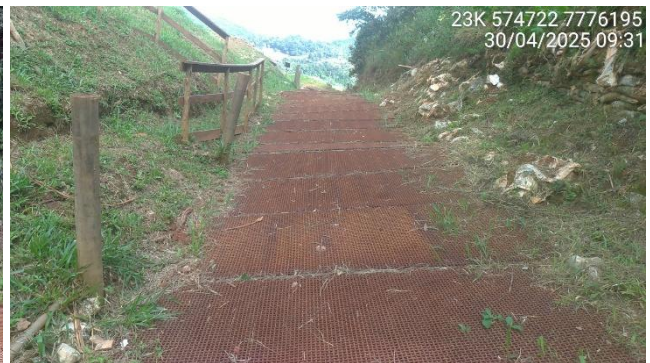
**Foto 5.8** – Grades metálicas instaladas sobre o canal extravasor de emergência.

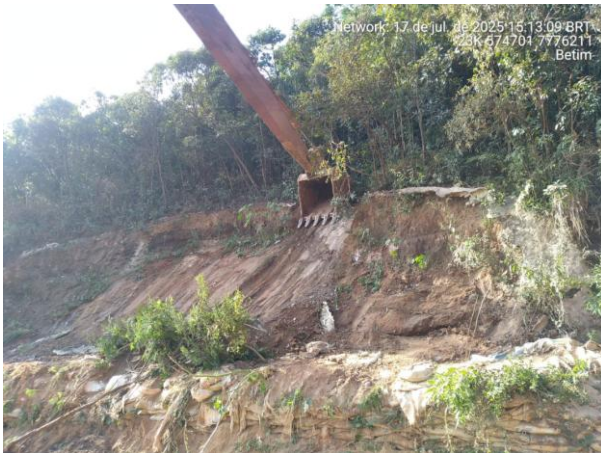
**Foto 5.9** - Remoção do material solto e conformação da encosta na Ombreira Direita

Devido ao avanço das obras durante o período de avaliação do relatório, o canal de emergência abaixo da encosta da ombreira direita foi desativado. Na sequência, foi dado início à adequação do novo emboque do canal extravasor, o qual não será afetado pela região de instabilidade na encosta da ombreira. Em função disso, em julho/2025, a empresa Terracota elaborou uma Nota

Técnica IPE.OP.RL.8000.GT.20.1249 com a solução para a regularização do local. A intervenção teve início no dia 17/07/2025 e segue as atividades de acordo com a Nota supracitada. Foi realizada a retirada do material solto no local, conforme Foto 5.10, e, no momento, está em avaliação a melhor solução de bioengenharia que será aplicada no local nos próximos meses para estabilização e regularização da área.

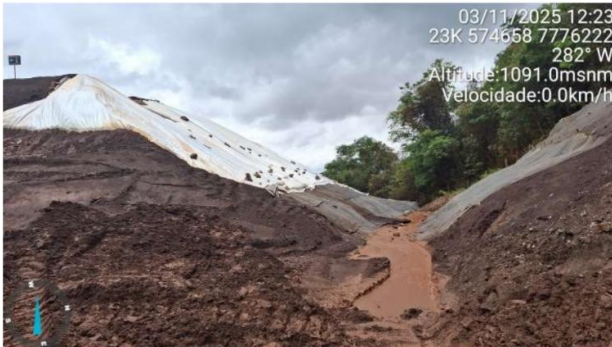
**Foto 6.1** - Revestimento do emboque do canal de conexão ao extravasor.

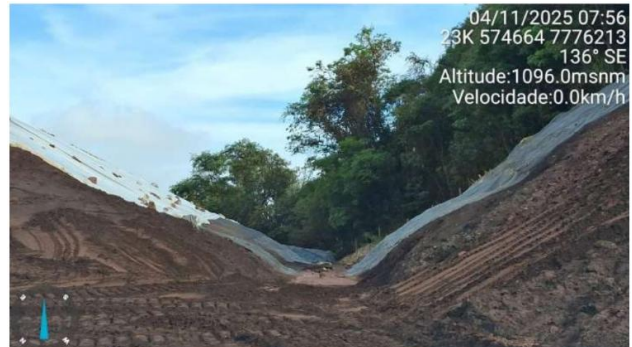
**Foto 6.2** - Revestimento do emboque do canal de conexão ao extravasor.

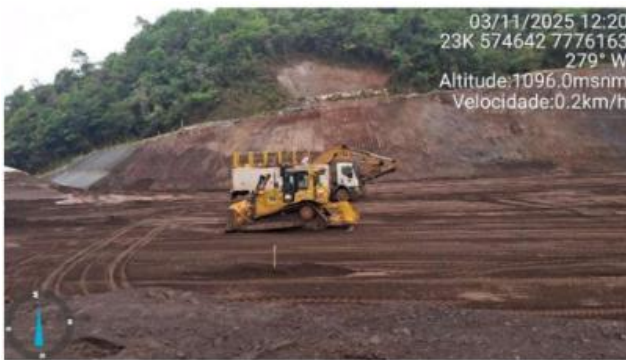
**Foto 6.3** – Realização de regularização do reservatório.

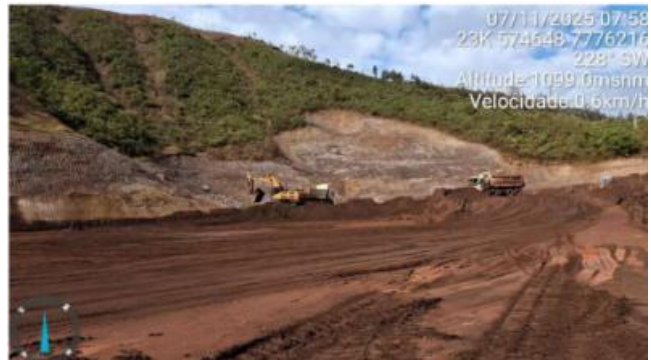
**Foto 6.4** – Escavações complementares no reservatório.

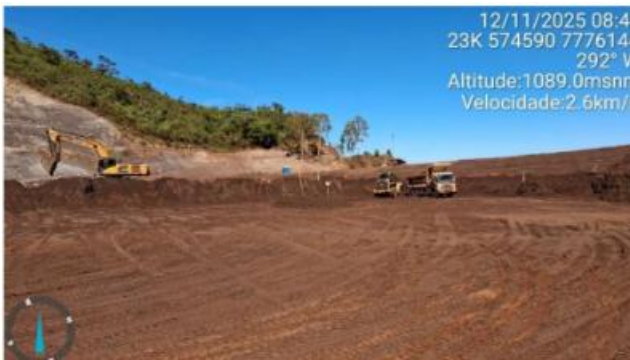
**Foto 6.5** – Escavações complementares no reservatório.

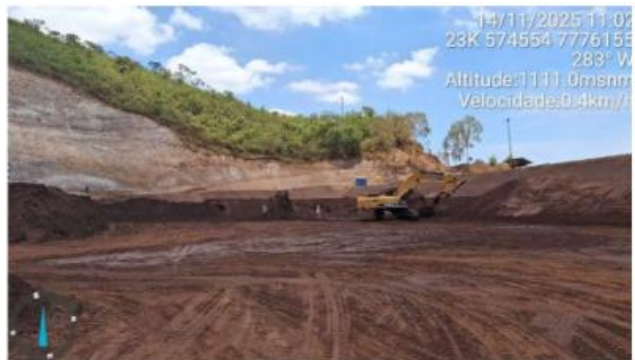
**Foto 6.6** - Escavações complementares no reservatório.

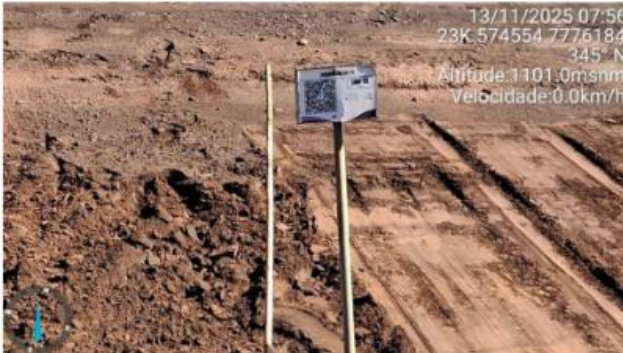
**Foto 6.7** - Rebaixamento do INA-16 instalado no reservatório.

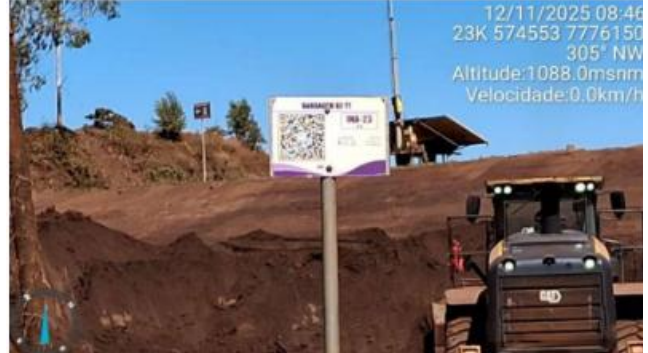
**Foto 6.8** - Rebaixamento do INA-23 instalado no reservatório.

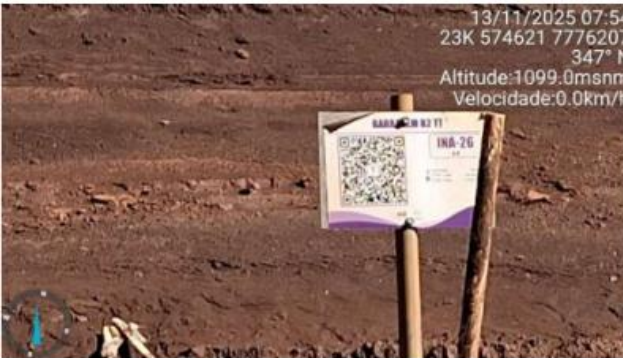
**Foto 6.9** - Rebaixamento do INA-26 instalado no reservatório.

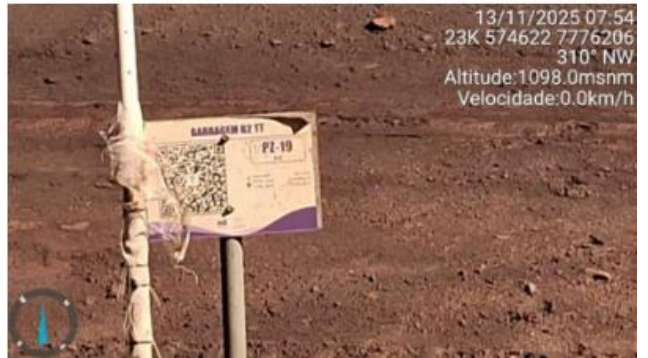
**Foto 6.10** - Rebaixamento do PZ-19 instalado no reservatório.

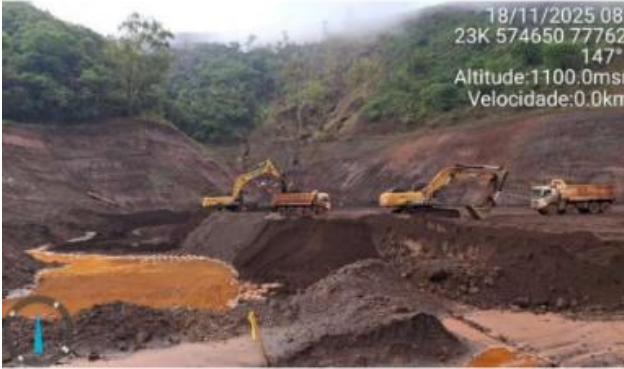
**Foto 6.11** - Remoção do rejeito do reservatório referente à Etapa 2 – Fase 5A atualizada.

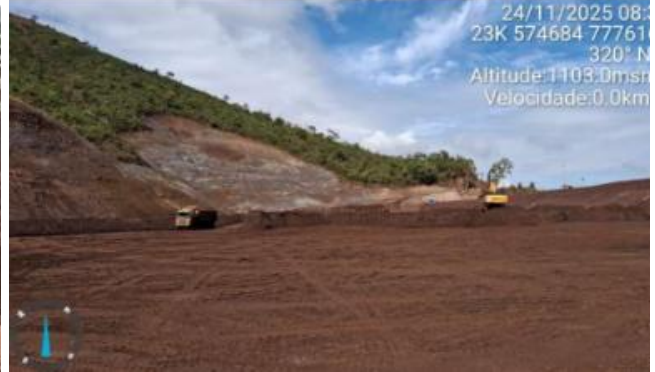
**Foto 6.12** - Remoção do rejeito do reservatório referente à Etapa 2 – Fase 5A atualizada.

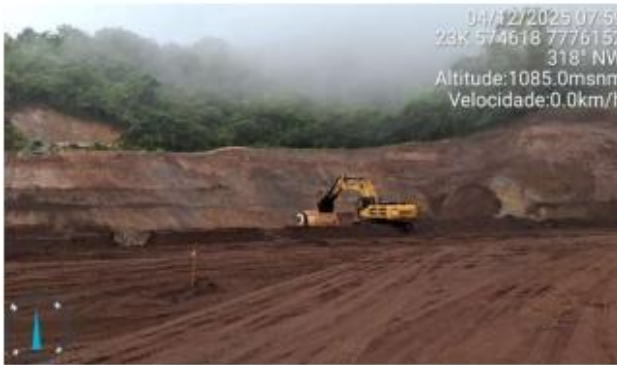
**Foto 6.13** - Remoção do rejeito do reservatório referente à Etapa 2 – Fase 5A atualizada.

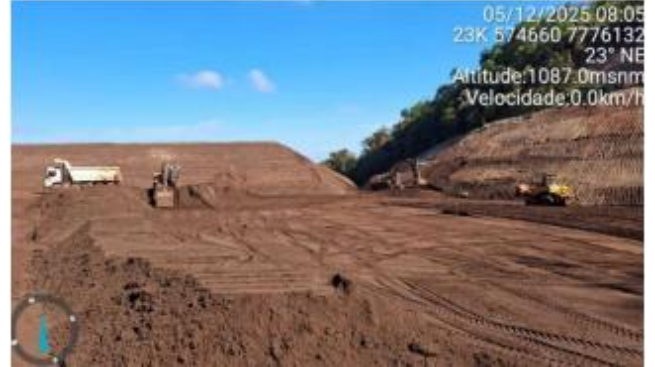
**Foto 6.14** - Remoção do rejeito do reservatório referente à Etapa 2 – Fase 5A atualizada.

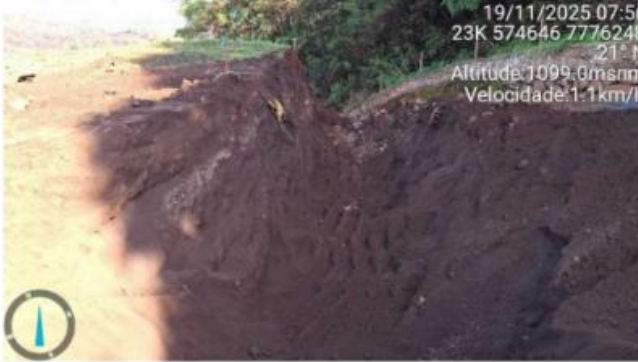
**Foto 6.15** - Rebaixamento do emboque do canal de conexão ao extravasor.

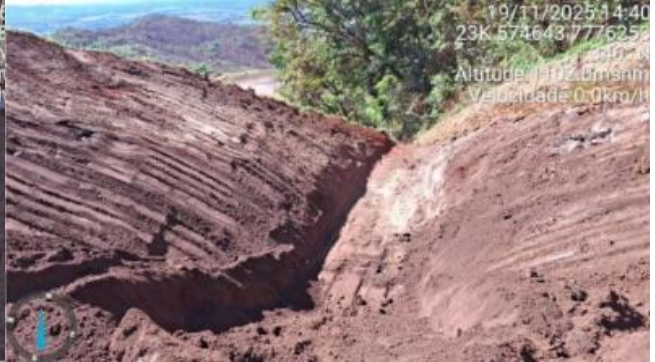
**Foto 6.16** - Rebaixamento do emboque do canal de conexão ao extravasor.

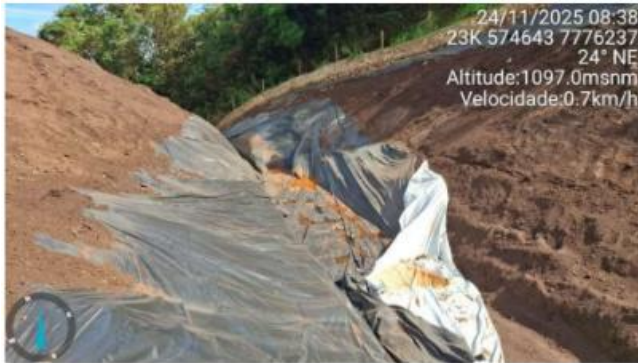
**Foto 6.17** - Revestimento do emboque do canal de conexão ao extravasor.

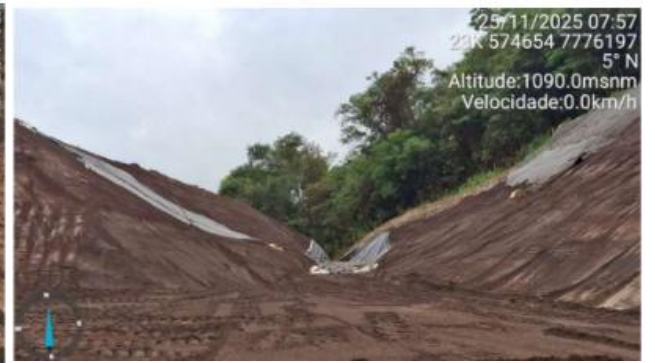
**Foto 6.18** - Revestimento do emboque do canal de conexão ao extravasor.

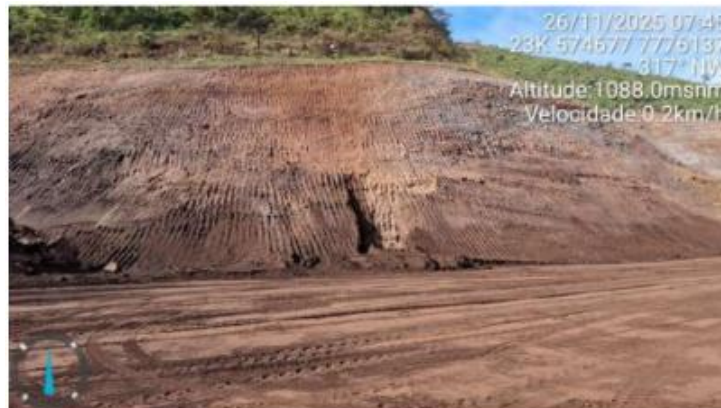
**Foto 6.19** - Execução de trincheira de inspeção na região da encosta a montante do reservatório.

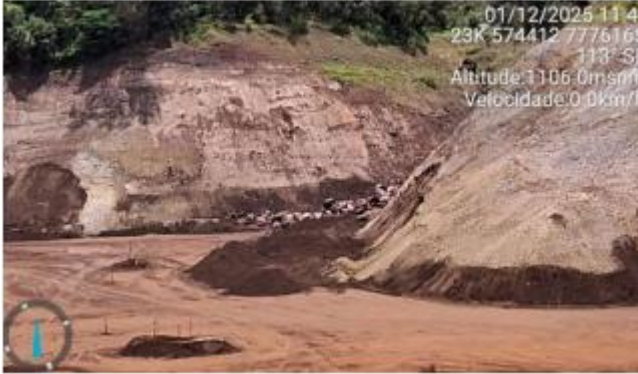
**6.1.2.7 Escavação na encosta a montante do reservatório, em área onde foi observada a presença de camada de rejeito**

**Foto 6.20** - Escavação na encosta a montante do reservatório.

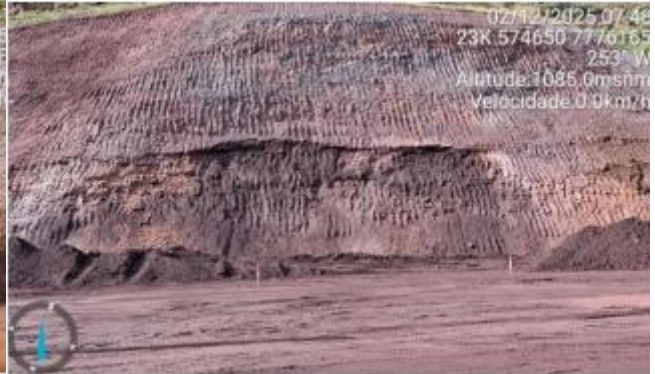
**Foto 6.21** - Escavação na encosta a montante do reservatório.

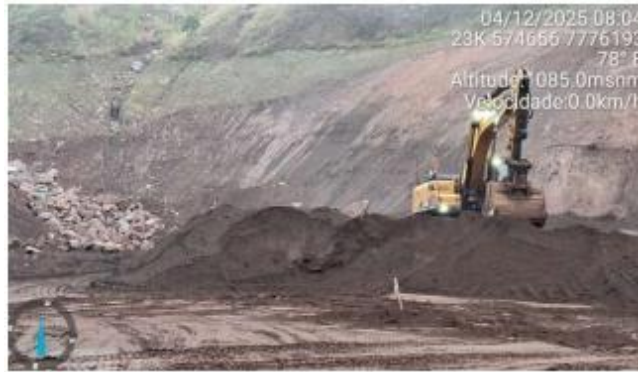
**Foto 6.22** - Escavação na encosta a montante do reservatório.

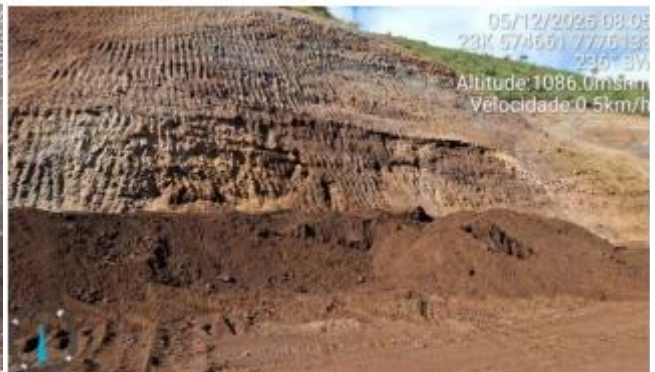
**Foto 6.23** - Escavação na encosta a montante do reservatório.

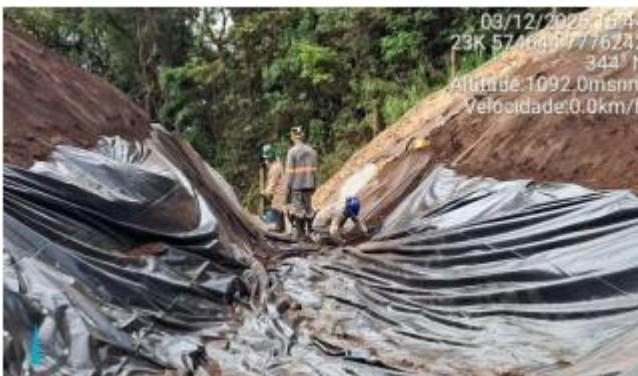
**Foto 6.24** - Revestimento parcial do canal de conexão.

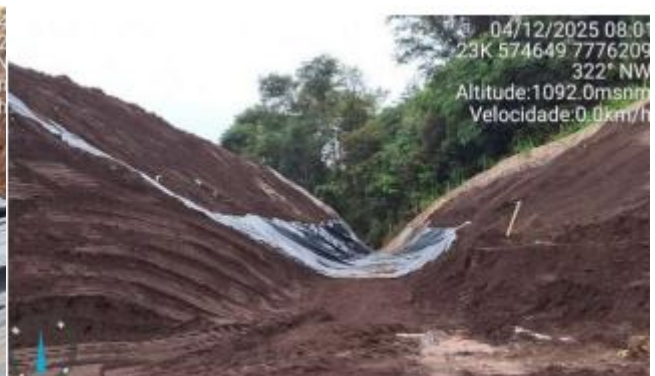
**Foto 6.25** - Revestimento parcial do canal de conexão.

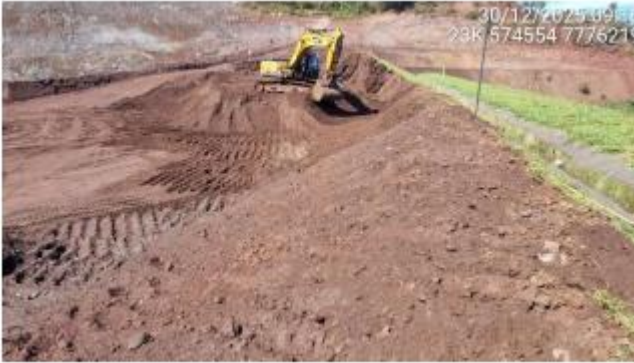
**Foto 6.26** - Remoção do maciço do 7º alteamento.

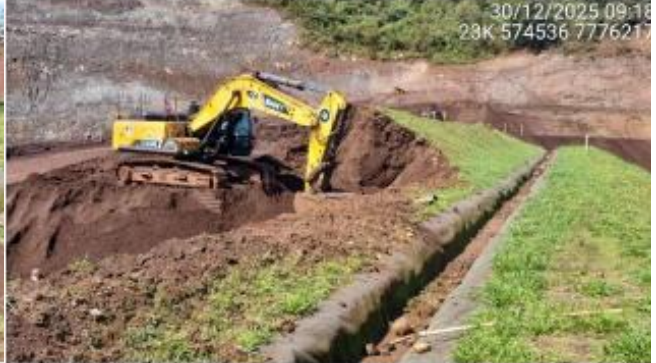
**Foto 6.27** - Remoção do maciço do 7º alteamento.

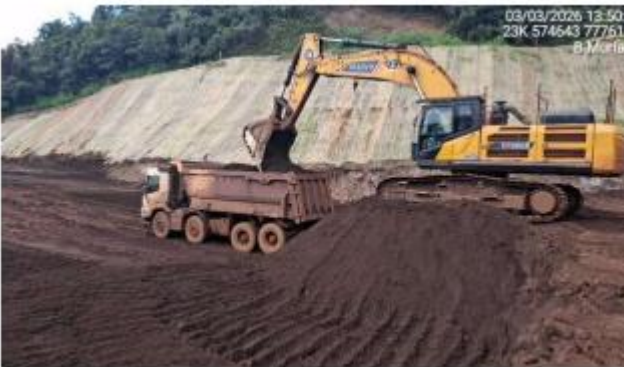
**Foto 6.28** - Remoção do rejeito do reservatório referente à Etapa 2 – Fase 6A.

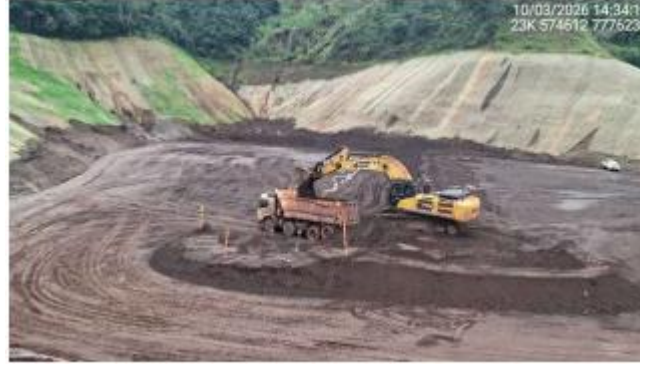
**Foto 6.29** - Remoção do rejeito do reservatório referente à Etapa 2 – Fase 6A.

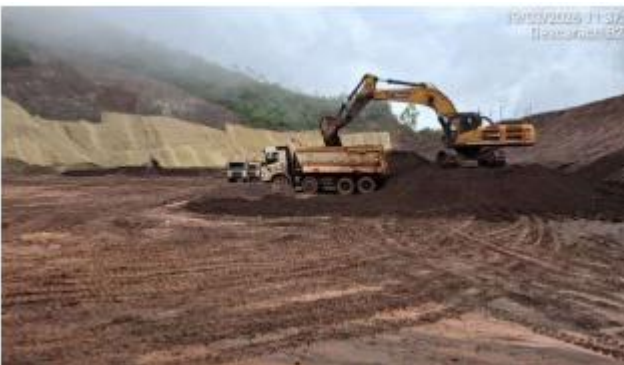
**Foto 6.30** - Remoção do rejeito do reservatório referente à Etapa 2 – Fase 6A.

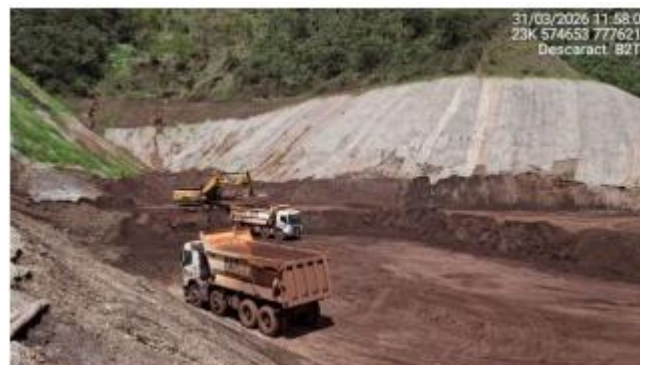
**Foto 6.31** - Remoção do rejeito do reservatório referente à Etapa 2 – Fase 6A.

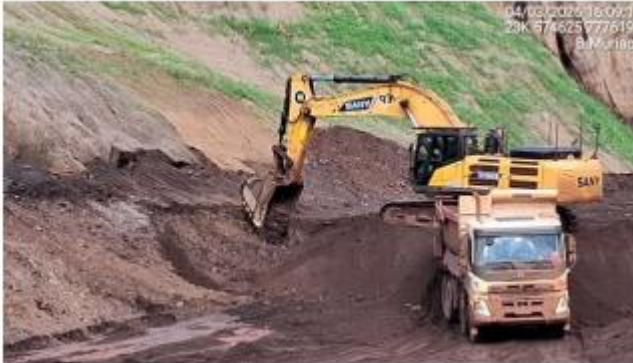
**Foto 6.32** – Remoção de camada de rejeito até o contato com o terreno natural.

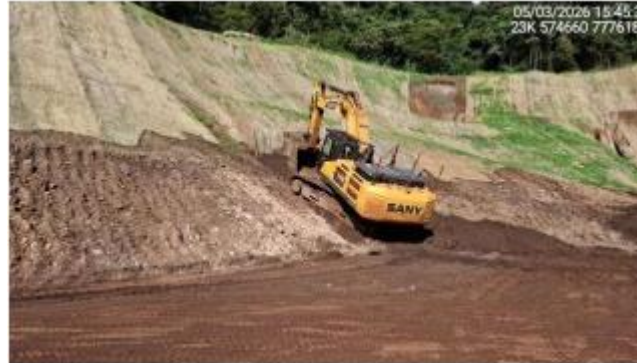
**Foto 6.33** – Remoção de camada de rejeito até o contato com o terreno natural.

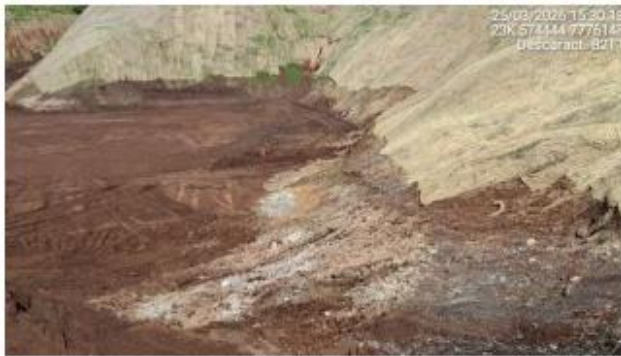
**Foto 6.34** - Remoção de camada de rejeito até o contato com o terreno natural.

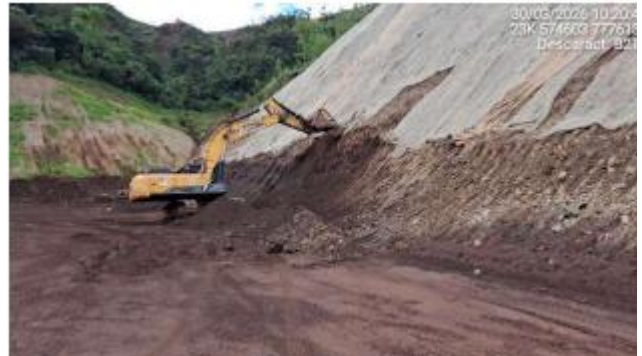
**Foto 6.35** - Remoção de camada de rejeito até o contato com o terreno natural.

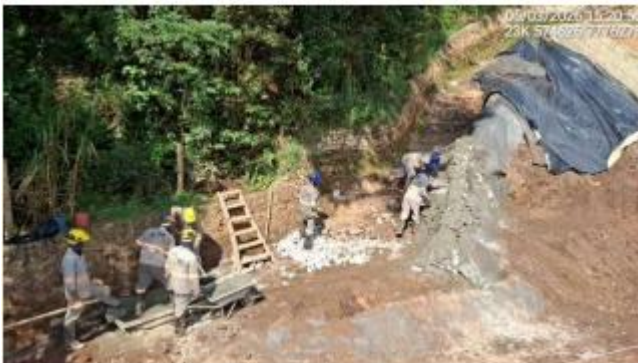
**Foto 6.36** – Recomposição de trecho da parede do canal de contorno.

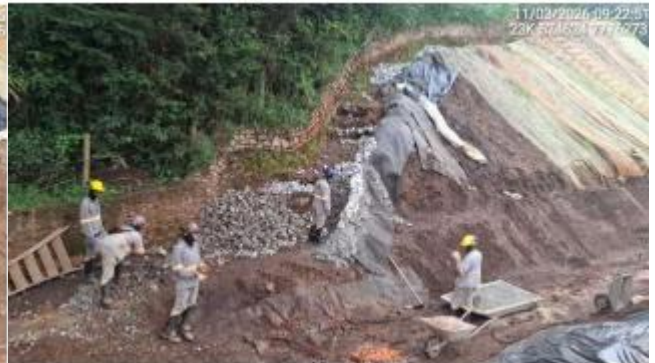
**Foto 6.37** – Recomposição de trecho da parede do canal de contorno.

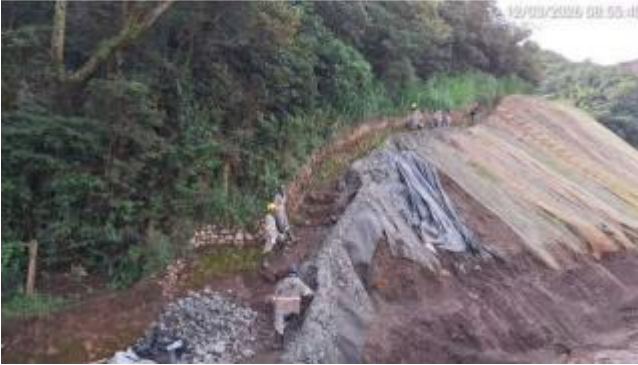
**Foto 6.38** – Recomposição de trecho da parede do canal de contorno.

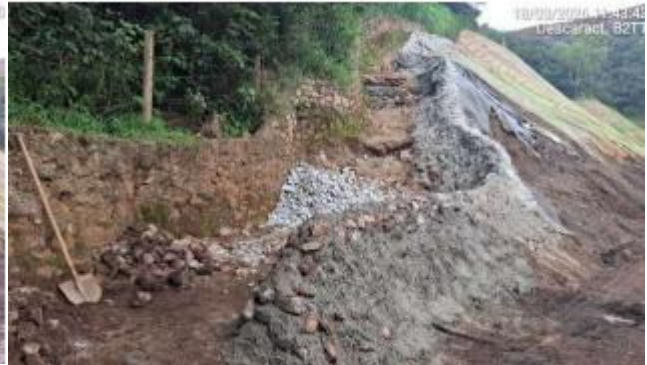
**Foto 6.39** – Recomposição de trecho da parede do canal de contorno.

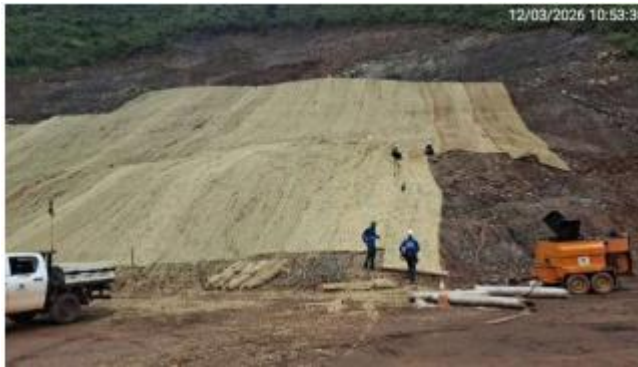
**Foto 6.40** – Aplicação de biomanta e hidrossemeadura na região exposta da encosta.

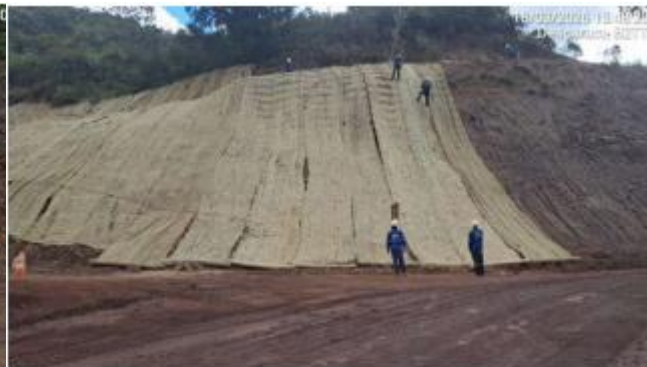
**Foto 6.41** – Aplicação de biomanta e hidrossemeadura na região exposta da encosta.

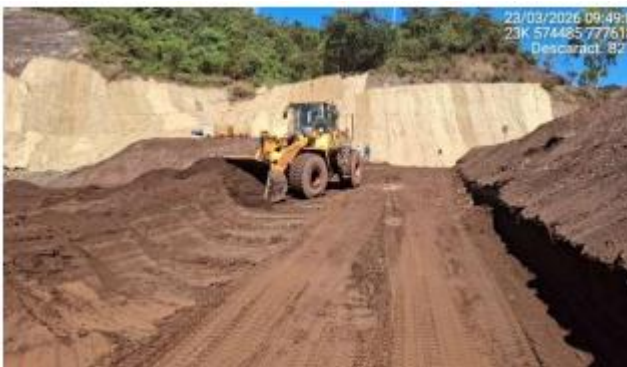
**Foto 6.42** – Adequação do acesso ao reservatório.

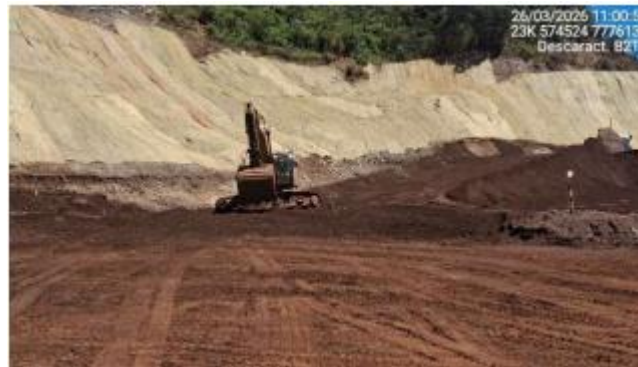
**Foto 6.43** – Adequação do acesso ao reservatório.

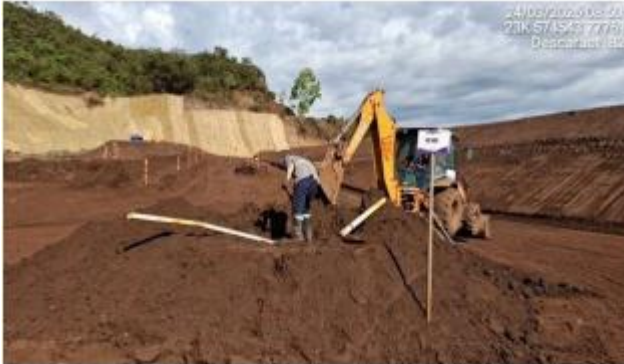
**Foto 6.44** - Rebaixamento da instrumentação instalada na região do reservatório.

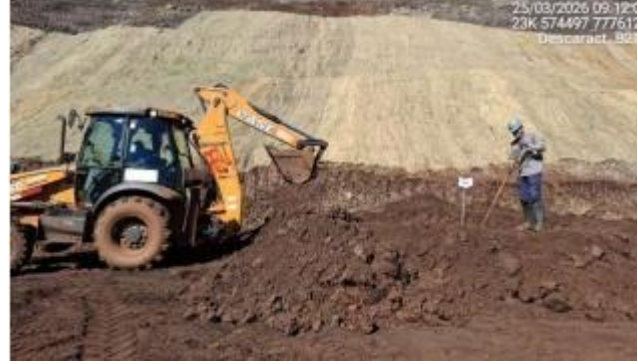
**Foto 6.45** - Rebaixamento da instrumentação instalada na região do reservatório.
