**RELATÓRIO TÉCNICO**  
BARRAGEM B2 – MINA TICO-TICO  
RELATÓRIO TRIMESTRAL DE  
ACOMPANHAMENTO DO PROCESSO  
DE DESCARACTERIZAÇÃO

IPE.OP.RL.8000.GT.20.1620 - Revisão 01

<b>MINERAÇÃO MORRO DO IPÊ S.A.</b>																							
Nº. MORRO DO IPÊ: IPE.OP.RL.8000.GT.20.1620				<b>BARRAGEM B2 – MINA TICO-TICO RELATÓRIO TÉCNICO RELATÓRIO TRIMESTRAL DE ACOMPANHAMENTO DO PROCESSO DE DESCARACTERIZAÇÃO – ABRIL/2026</b>																			
<b>CONTROLE DE REVISÃO DAS FOLHAS</b>																							
Rev doc	00	01				Rev doc	00	01				Rev doc	00	01			Rev doc	00	01				
Revisão da folha					Revisão da folha					Revisão da folha					Revisão da folha								
1	X	X				26	X	X				51	X	X				76	X	X			
2	X	X				27	X	X				52	X	X				77	X	X			
3	X	X				28	X	X				53	X	X				78	X	X			
4	X	X				29	X	X				54	X	X				79	X	X			
5	X	X				30	X	X				55	X	X				80	X	X			
6	X	X				31	X	X				56	X	X				81	X	X			
7	X	X				32	X	X				57	X	X				82	X	X			
8	X	X				33	X	X				58	X	X				83	X	X			
9	X	X				34	X	X				59	X	X				84	X	X			
10	X	X				35	X	X				60	X	X				85	X	X			
11	X	X				36	X	X				61	X	X				86	X	X			
12	X	X				37	X	X				62	X	X				87	X	X

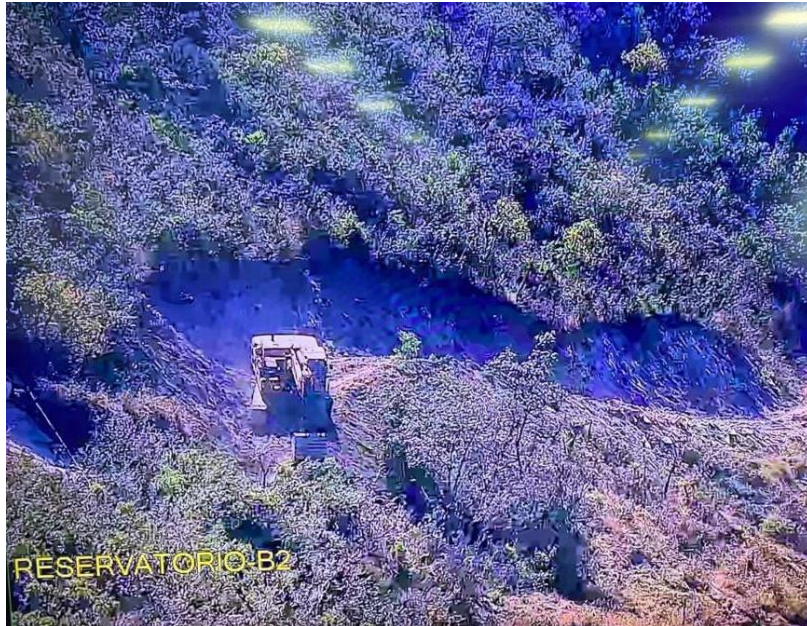
**Foto 5.5** – Início da regularização na encosta ombreira esquerda.

Entre 31 de julho e 01 de agosto se deu o início a intervenção na ombreira esquerda, seguindo o recomendado na Nota Técnica IPE.OP.RL.8000.GT.20.1249 elaborada pela Terracota. Está sendo realizado adequação e remoção do material solto na superfície da encosta até encontrar contato com o filito (Foto 5.5).

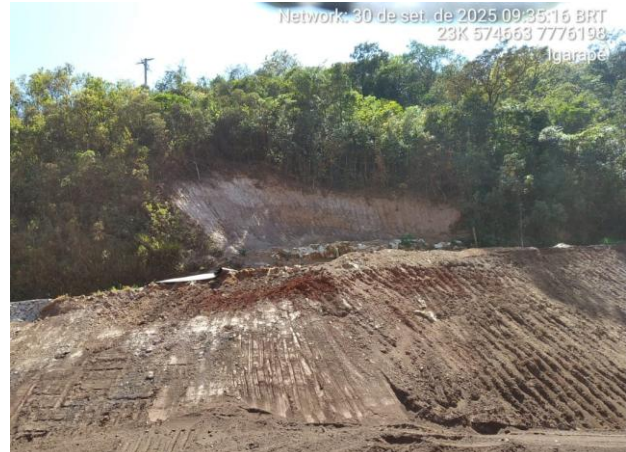
**Foto 5.10** - Situação atual pós retirada do material solto na encosta O.D.

Técnica IPE.OP.RL.8000.GT.20.1249 com a solução para a regularização do local. A intervenção teve início no dia 17/07/2025 e segue as atividades de acordo com a Nota supracitada. Foi realizada a retirada do material solto no local, conforme Foto 5.10, e, no momento, está em avaliação a melhor solução de bioengenharia que será aplicada no local nos próximos meses para estabilização e regularização da área.

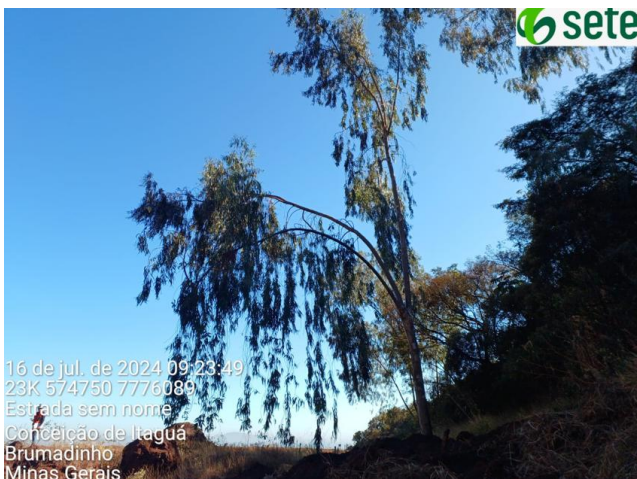
Para as obras de descaracterização da Barragem B2 – Mina Tico-Tico foram suprimidos dois Eucalyptus sp. localizados dentro da ADA da MMI, sem ter ninho ou vestígio de que os espécimes eram usados como refúgio ou habitat provisório de fauna.

Foto 6.50 – Árvore removida.

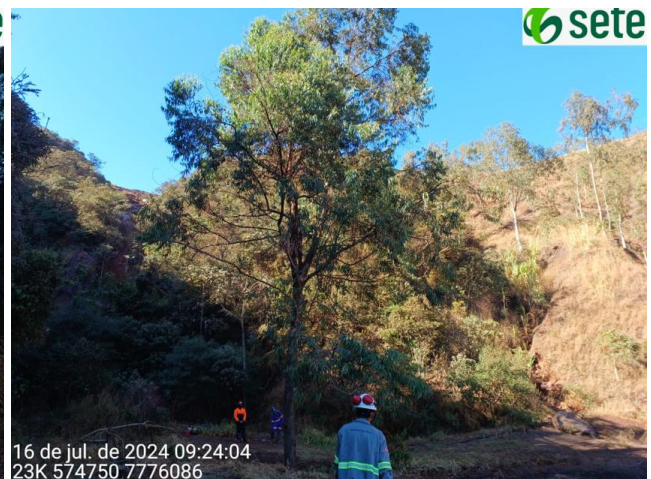
Foto 6.51 – Árvore removida.
